## Editorial

## D'étranges stries dans une grotte à Lives

## La grotte de On révèle quelques secrets

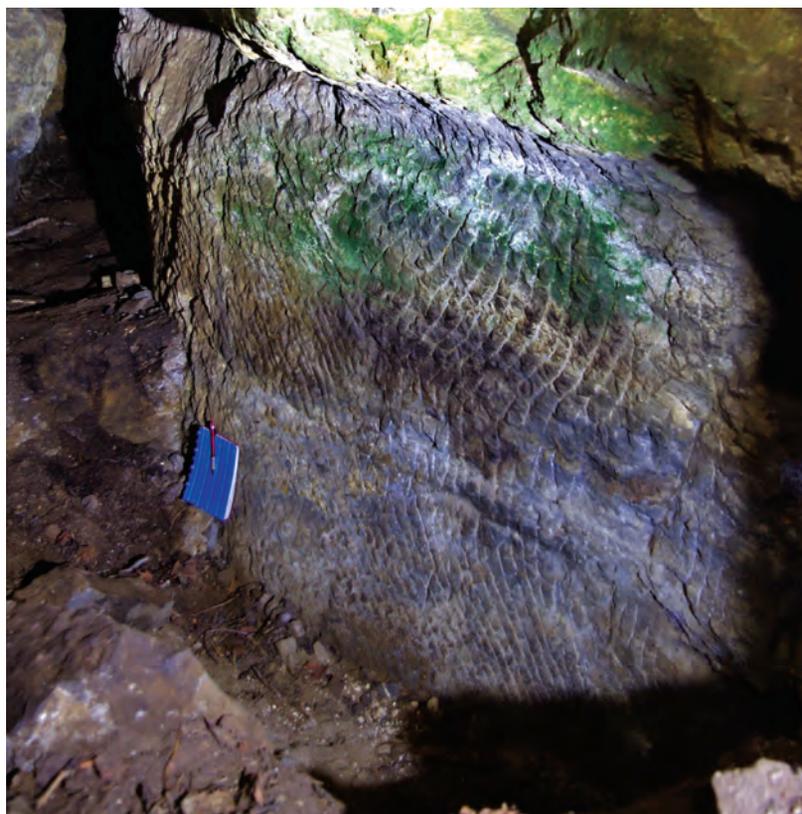
Le bloc gravé, à 6 m de l'entrée. Les teintes vertes correspondent aux zones exposées à la lumière (provenant de l'extérieur)

A cet endroit, la paroi s'incline vers l'est ; elle a été dégagée sur une soixantaine de cm de hauteur, et laisse apparaître une zone plane de 1,6 m de large pour 2,2 m de haut. Des stries profondes régulières et parallèles ont été laissées par des outils de mineur. Les stries de 1 à 5 mm de profondeur, sont séparées de 2,5 à 4 cm. Elles sont plus serrées sur le bas que sur le haut du panneau et sont courbées en forme d'arc.

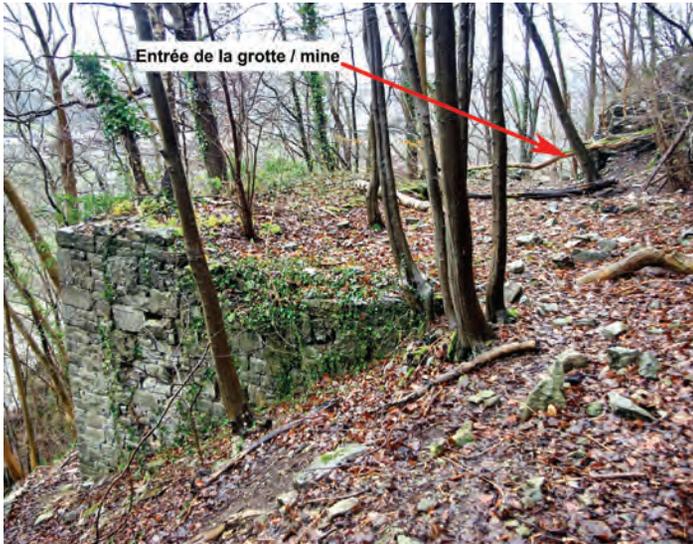
Mur maçonné et terrasse d'accès à la cavité. Cette construction pourrait avoir une vocation militaire.

30 m à l'ouest de la grotte, un sentier horizontal de 2,5 m de large (sorte de plateforme) repose sur un important mur de soutènement, fait de moellons calcaires maçonnés. Nous ne connaissons ni l'origine, ni l'époque, ni même la fonction de cette construction massive, qui se prolonge jusque sous l'entrée.

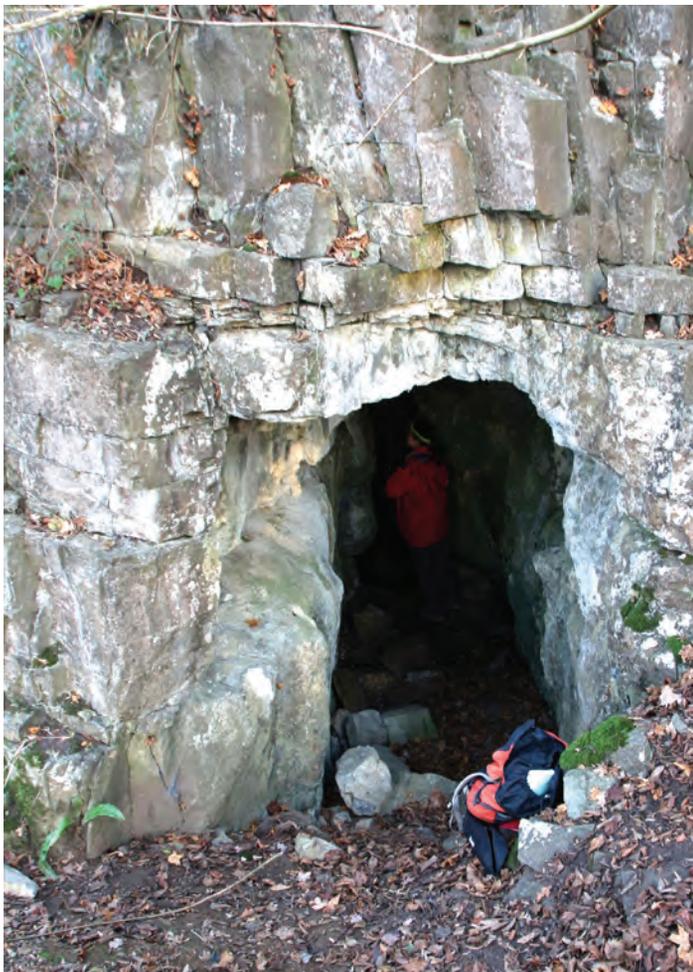
Entrée de la cavité élargie et mise à dimension par les travaux miniers

Au pied du porche d'entrée rectangulaire (1,40 m de large pour 2,15 m de haut), on observe l'amorce d'un petit mur en pierre sèche, comme si le conduit avait été "refermé". La galerie, nettement plus haute que large, s'enfonce ensuite dans le massif en recoupant perpendiculairement au moins 6 strates calcaires sub-horizontales.

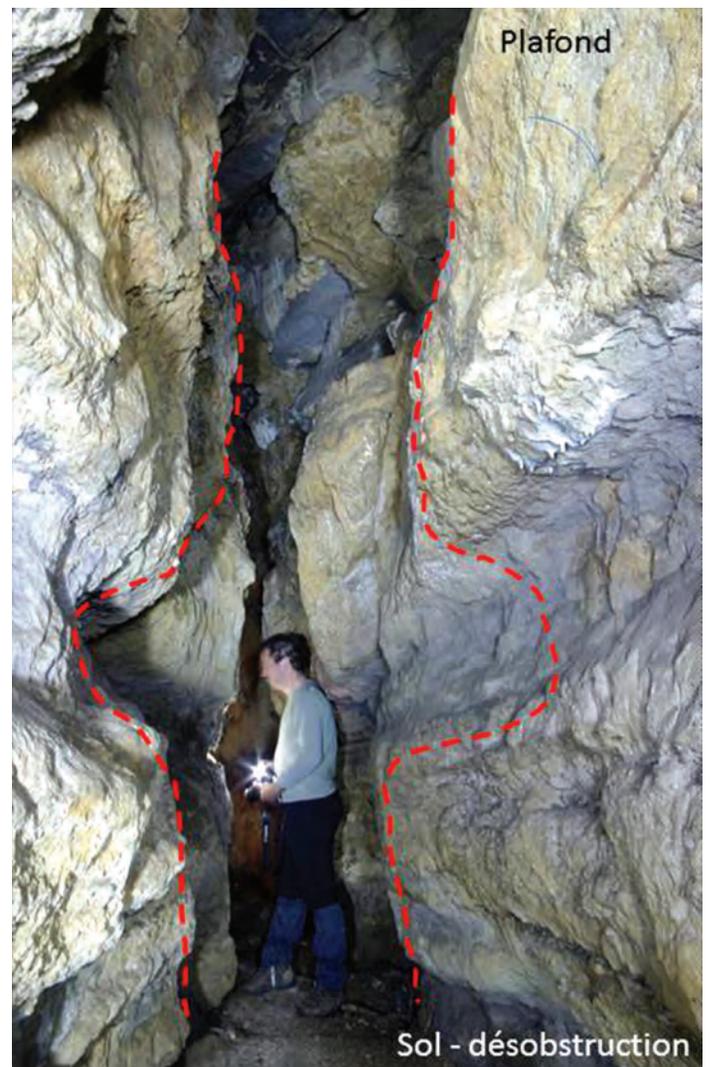
Section 2 de la galerie. Les parois subverticales sont affectées par un surcreusement à 1,5 m de hauteur (photo L. Remacle)

- La **deuxième section** s'étend sur 12 m et présente un léger changement d'orientation. Elle s'étend depuis la paroi striée jusqu'au « bouchon » de roche très altérée et de remplissage (voir partie 3). Cette portion a l'aspect d'un méandre karstique qui tend à se resserrer vers le fond, avec des parois subverticales séparées par moins d'un m. Le plafond culmine à plus de 5 m de haut ; entre 1,2 et 2 m de hauteur, le couloir présente un élargissement en « trou de serrure », typique d'un processus de surcreusement (pouvant correspondre à une strate rocheuse moins résistante et plus profondément altérée par les eaux).

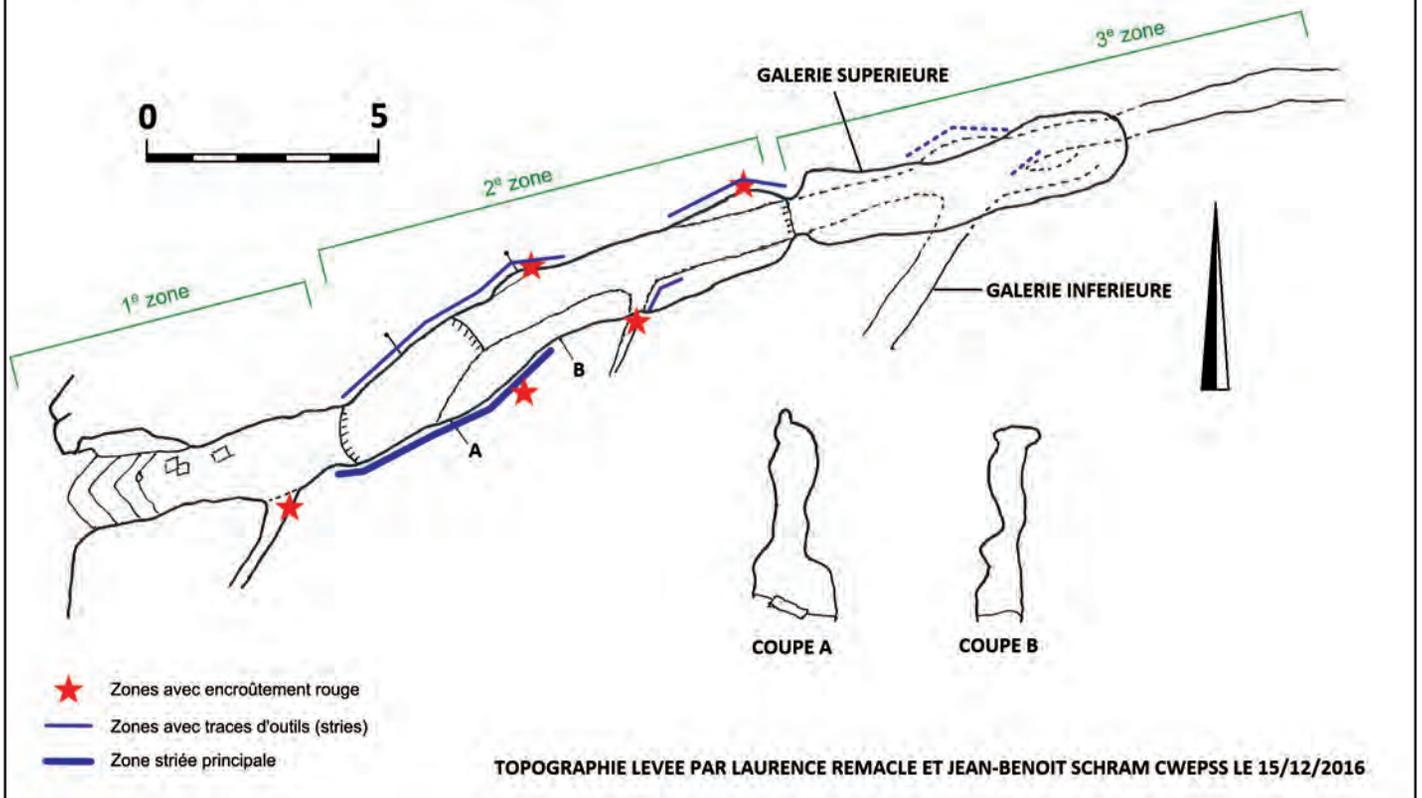
Levé topographique de la "Grotte Georges", avec délimitation des 3 zones dans la cavité et report des zones striées et porteuses d'encroûtement ferrugineux.

On peut se tenir debout sur toute la longueur du conduit qui peut être schématiquement subdivisé en 3 parties :

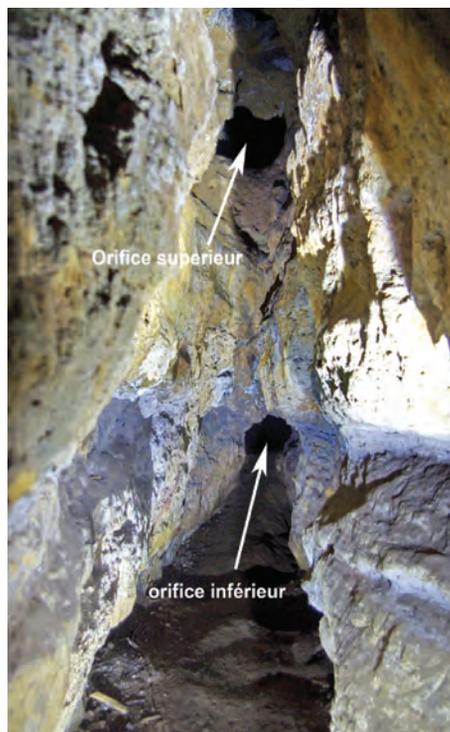
Section 3 de la galerie, aux parois subverticales et présentant un surcreusement à 1,5 m de hauteur (photo L. Remacle)

- Le **fond de cette galerie** haute et étroite est interrompu par un bouchon de roche altérée, percé par deux conduits horizontaux. D'une section de 50 cm de diamètre et en partie colmaté par des sédiments, le conduit inférieur est pénétrable sur quelques mètres supplémentaires.

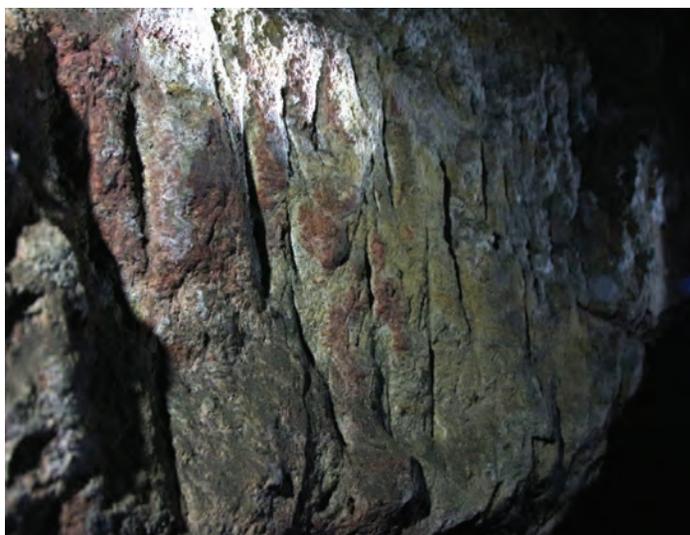
Sur la paroi gauche, dans le fond de la cavité, coexistence des stries et de l'encroûtement rouge (dépôts de limonite)

Ces teintes ne sont en rien des « peintures rupestres » comme évoqué par les découvreurs, mais correspondent à des oxydes métalliques (surtout ferreux dans le cas présent). Elles sont moins visibles sur le panneau principal, dont le bas plus sombre correspond à la partie récemment dégagée, et le haut est marqué par des teintes vertes (végétation liée à la lumière extérieure).

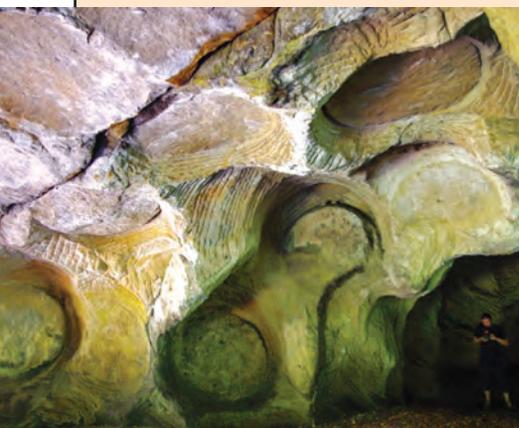
Dans les grès à Berdorf (Luxembourg), des meules ont été extraites de la paroi. La roche est marquée de stries dont l'espacement est de loin supérieur à celles de Lives

- Grotte de Houllay à Berdorf (Mullerthal, Grand Duché de Luxembourg). Les stries datent de l'époque romaine et sont les traces de l'exploitation d'un grès diaclasé et altéré, pour en extraire des « roues rocheuses » (meules de moulins).

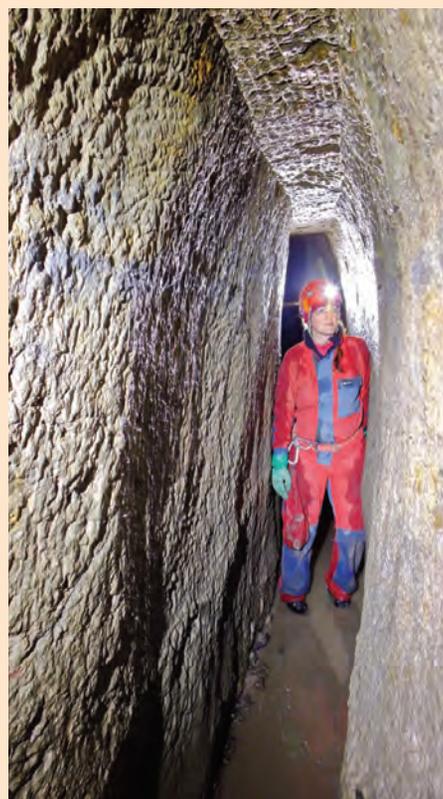
Anciennes mines d'argent taillées dans les gneiss en Alsace. Les traces des outils des mineurs (pointerolles) sont visibles sur l'ensemble des parois et au plafond.

- A Sainte-Marie-aux-Mines (Alsace), d'innombrables tunnels ont été creusés dans le gneiss, depuis le Haut Moyen Âge jusqu'au 20e s. Les mineurs suivaient des veines de minéralisation dans cette roche ultra-dure pour extraire de la galène argentifère. Vu la dureté de la roche encaissante et les techniques utilisées, on estime la progression à 2 cm par jour et par homme.

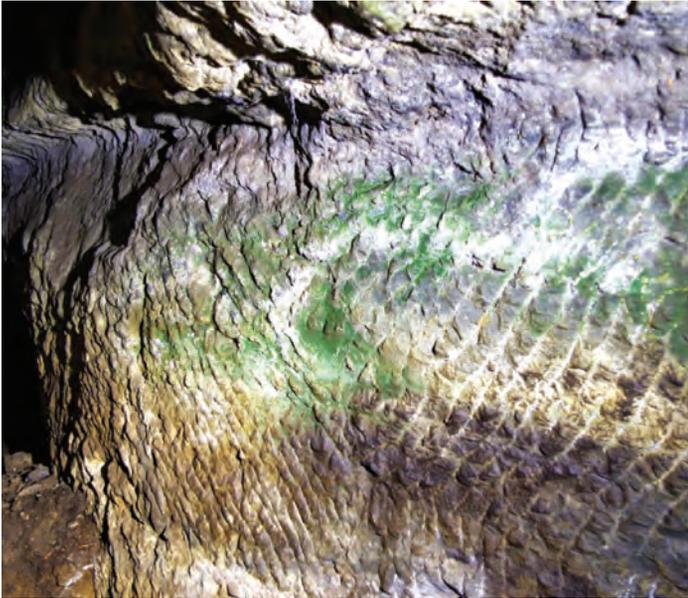
Dans la Grotte Georges, à 6 m de l'entrée, détail de la paroi présentant des stries en forme d'arc (2 m de long).

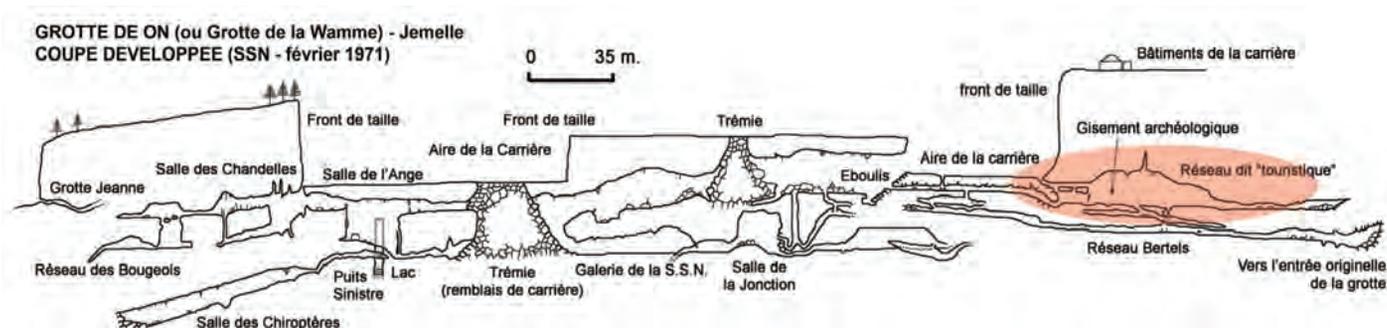
Fig.1 . Levé de la Grotte de On (coupe projetée réalisée par la SSN). La zone fouillée P. Claes est marquée en rouge et se trouve du côté de l'entrée originelle

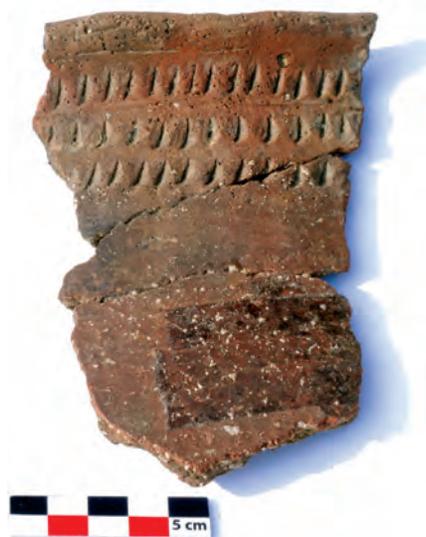
fig 4. Un des fragments du vase à provision du Bronze final décoré à l'ongle, retrouvé "archéologiquement complet". Photo L. Remacle.

Il s'agit donc bien de restes qui sont du même âge (Bronze final, Ha B1) que la céramique fine décorée (écuelle à degrés, gobelets à épaulement) et la céramique "grossière" (souvent décorée au doigt ou à l'ongle - fig. 4) trouvée par Pierre Claes, alors que les deux objets métalliques (un tranchet à soie et une épingle à tête vasi-forme) semblent un peu plus "jeunes" (Bronze final aussi, mais plutôt Ha B2/B3).

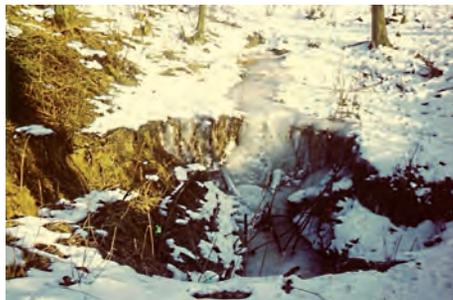
Le chantoir du Petit Bois durant l'hiver 1985, absorbant tout le cours d'eau

• Le **Chantoir du Petit Bois** (1), tout à l'est (1), constitue le point le plus en amont du système. Il marque à peu près le contact schiste/calcaire. Cette perte qui par le passé était bien marquée dans une dépression de plusieurs mètres de profondeur, est en voie de comblement.

Le ruisseau temporaire l'alimentant a été dévié au sud vers un substratum schisteux, comme souvent le long du vallon de Dolembreux, pour éviter qu'il ne soit absorbé par le karst.

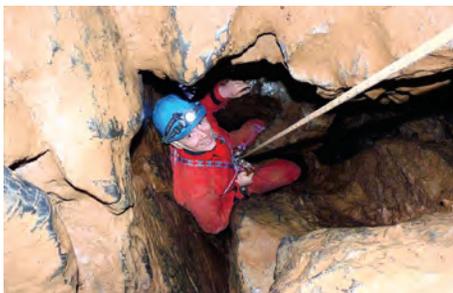
Les puits de la Hache, formé par la coalescence de deux conduits verticaux, mène au niveau inférieur actif.

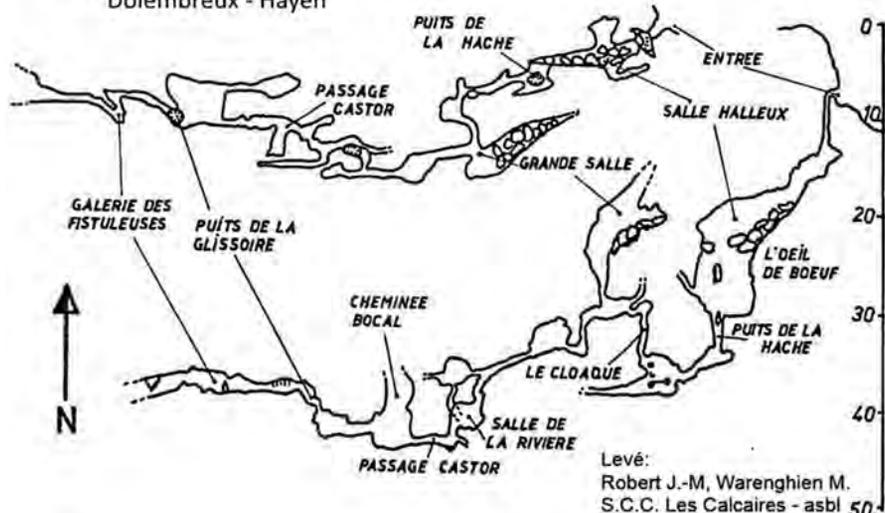
Levé: Robert J.-M, Wareghien M. S.C.C. Les Calcaires - asbl

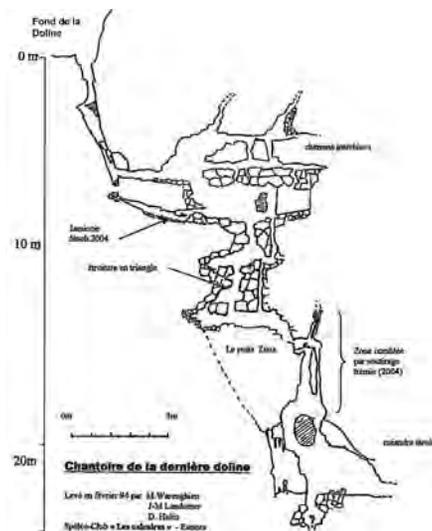
Chantoir de la dernière doline

Levé en février 84 par M. Wareghien J.-M. Lankster D. Haillet Spéléo-Club « Les Calcaires » - Ennes

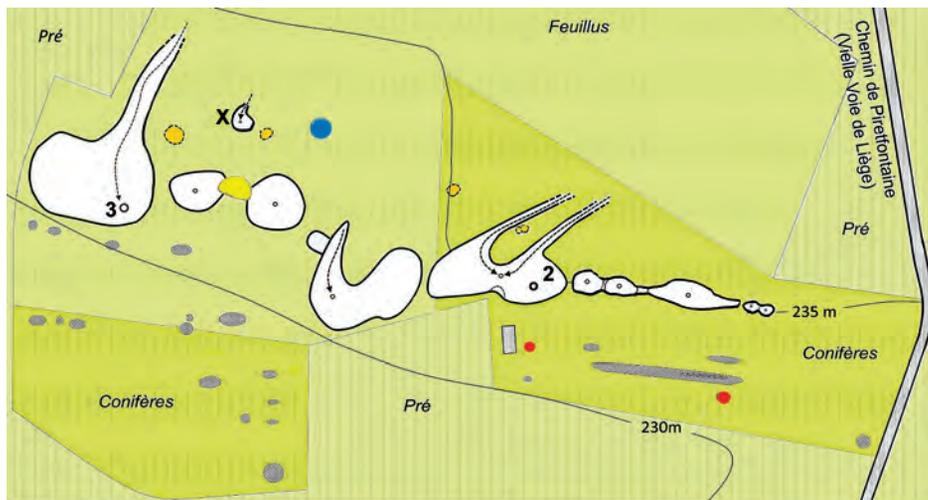
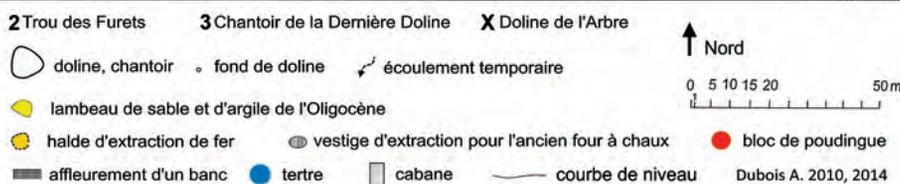
Relevé des dépressions karstiques du Bois de la Chaffour, ainsi que celles des halles d'anciennes mines de fer et des excavations liées à l'extraction de roche calcaire pour le four à chaux aujourd'hui disparu.

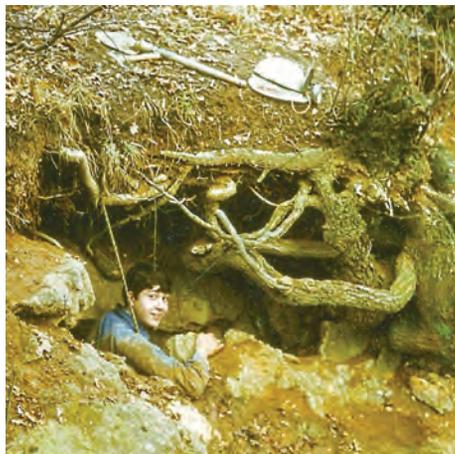
L'aven des Floraisons s'ouvre au sommet de la dalle rocheuse du site de l'ancien four à chaux.

• **L'Aven des Floraisons** (5 – 49/2-022) s'ouvre sur le versant droit du vallon, dans le prolongement ouest du bois du champ de dolines, à l'emplacement supposé du four à chaux aujourd'hui disparu (d'où le lieu-dit « Chaffour »). Un étroit orifice en hauteur sur une paroi calcaire permet d'accéder à une petite galerie creusée en conduite forcée qui témoigne d'un écoulement ancien de haut niveau.

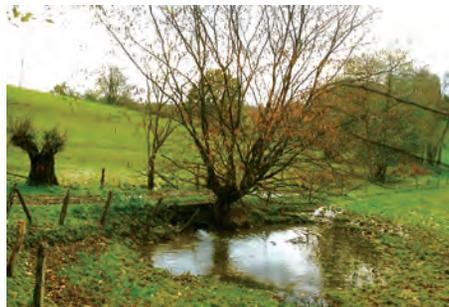
Chantoir de la Pompe, inondé (03/11/1998)

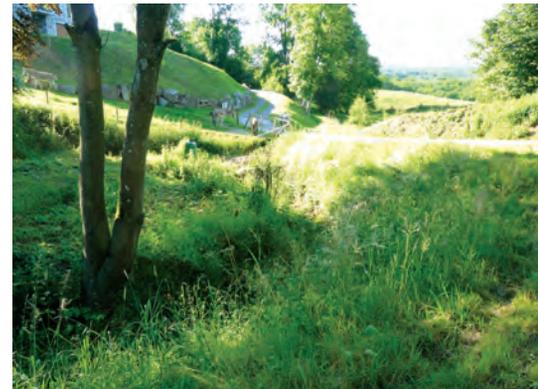
Le chantoir de Hautgné, à l'avant-plan à gauche devant l'arbre (2012).

• Dans le village, le **chantoir de Hautgné** (10 – 49/2-015) est régulièrement réactivé lors des pluies. Un élargissement de la doline a provoqué l'affaissement d'une construction. Il s'agit ici d'une zone à forte contrainte karstique pour l'aménagement du territoire et l'urbanisation.

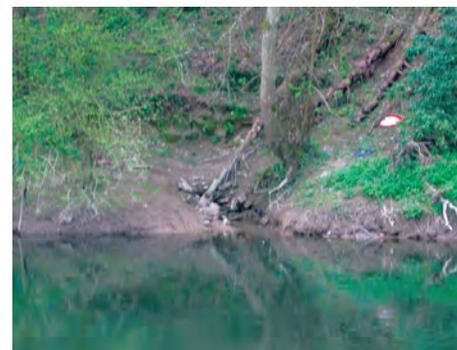
Sortie d'eau au ras du niveau de l'Ourthe.

L'accès à la sortie d'eau et les tentatives de dégagement ne sont pas simples car la résurgence se trouve dans le lit de l'Ourthe et les travaux se font dans l'eau. Les efforts de dégagement étant par ailleurs balayés à chaque crue!

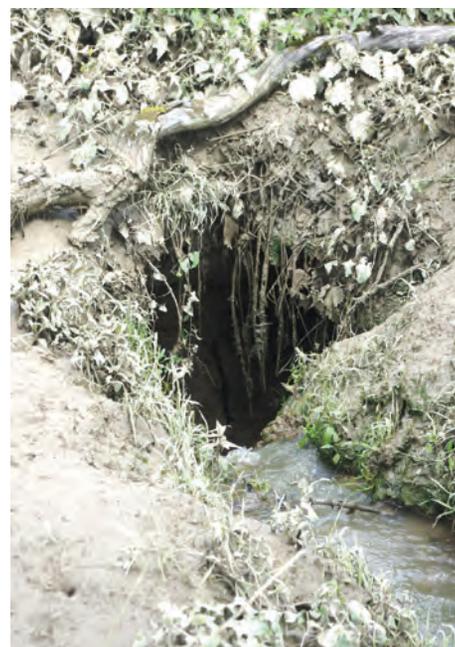
Point de perte aval (544-12) à la base du talus de la route nationale (juin 2016)

5 mètres en aval, un effondrement circulaire de 2 m de diamètre pour 1,5 m de profondeur éventre le talus de la route. Le trou, aux parois instables, évolue et risque de s'agrandir par l'action du soutirage sous-jacent. Son fond rempli d'eau stagnante témoigne d'une crue récente (violents orages début juin).

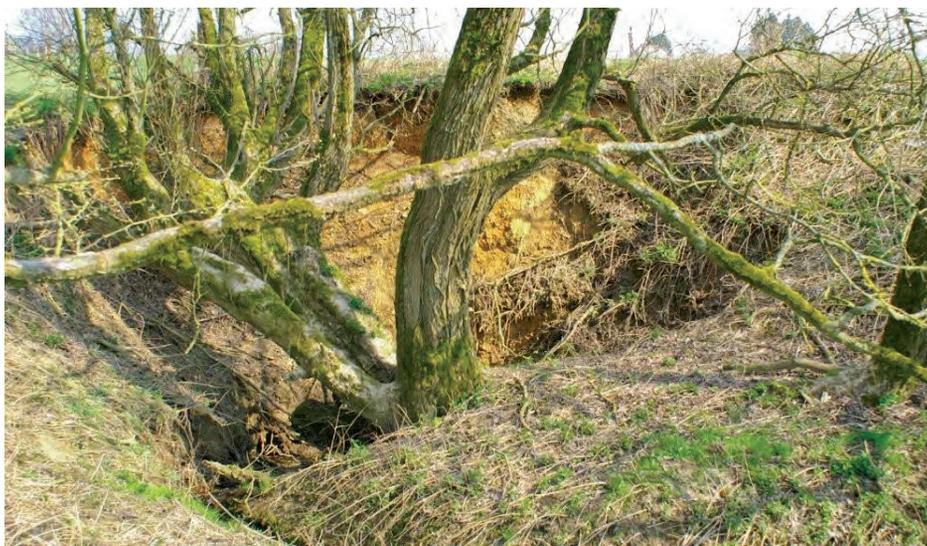
Chantoir de Méan (544-7) en avril 2009, à l'époque où toutes les eaux du ruisseau provenant des schistes se perdaient dans cette cuvette terreuse; Suit à sa saturation les eaux se sont prolongées plus vers l'aval.

En 2008-2009, nous décrivions le site comme "profondément creusé dans le limon, en forme d'entonnoir (plus de 6 m sous le niveau du pré côté nord-est). En octobre 2008, toute l'eau se perd en un point assez amont dans la vaste dépression". Et fin 2009, "la zone de perte se présente comme un cône terreux avec plusieurs points d'infiltration. Débit de l'ordre de 2 à 3 l/sec".

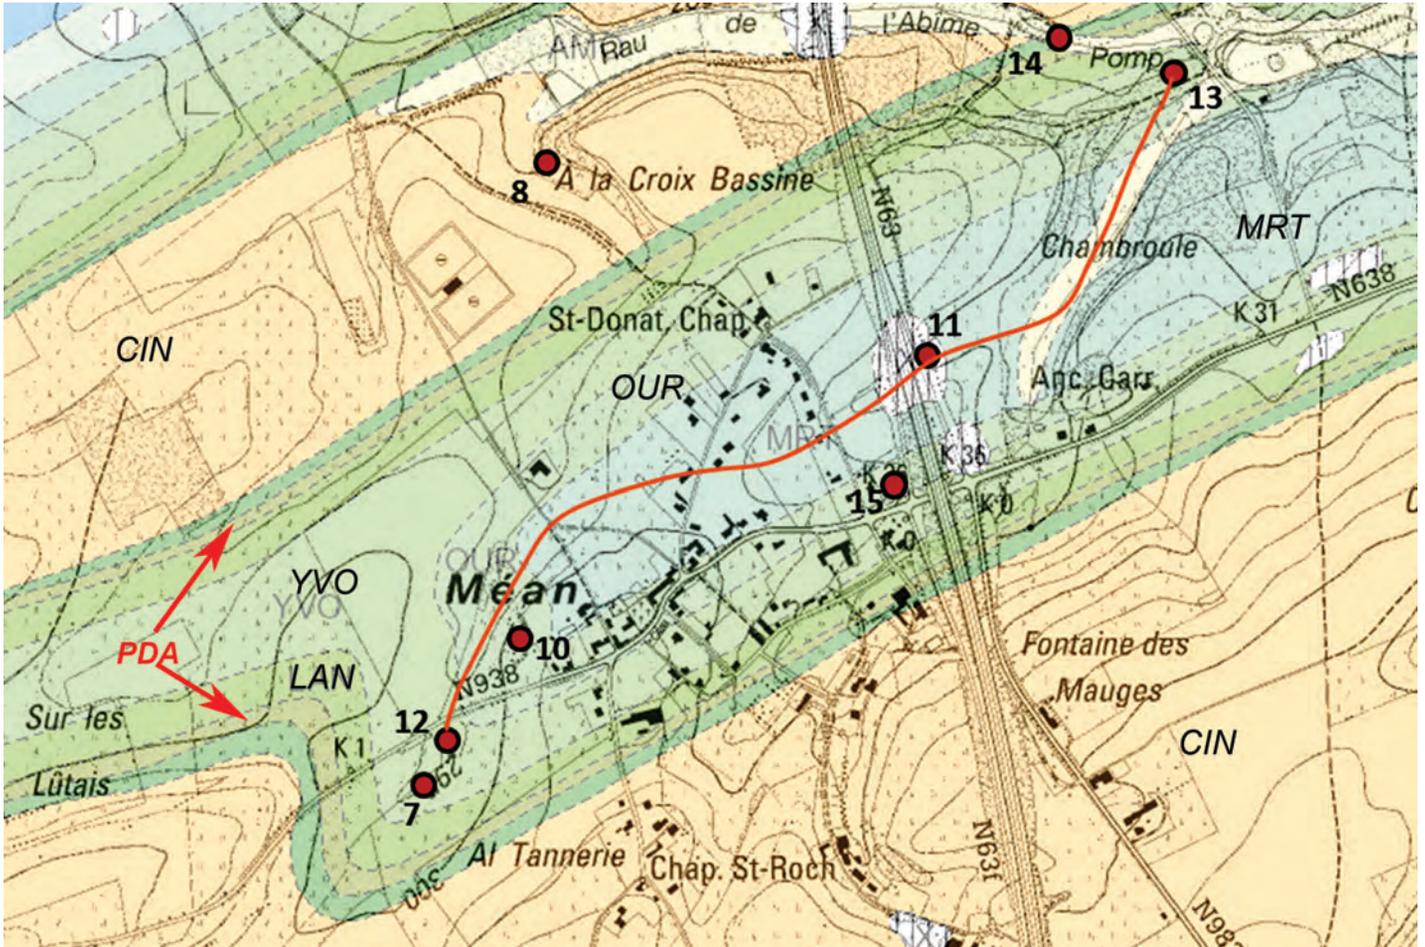
Extrait de la carte Géologique 543/4 (Barchy & Marion, 2008), couvrant la zone de Méan, avec report des phénomènes karstiques observés sur l'axe de drainage débutant au chantoir (7) et se prolongeant jusqu'à la résurgence (13). L'étroite bande de schiste du Pont d'Arcole (PDA sur la carte) joue un rôle majeur (seuil hydrogéologique) déterminant la localisation de principales émergences et leur bassin d'alimentation.

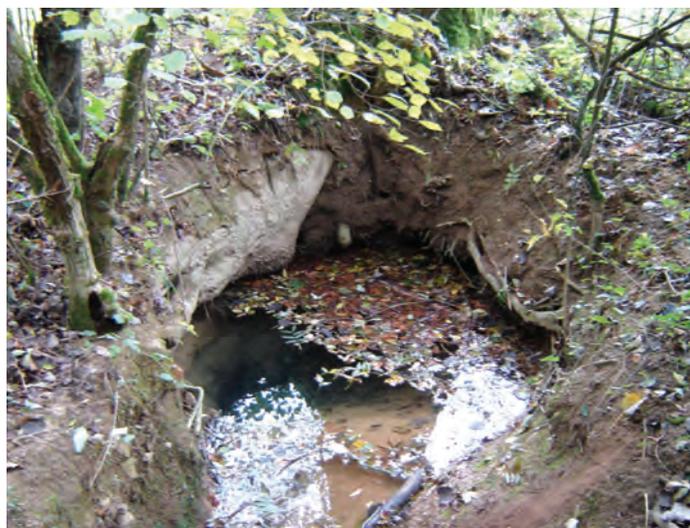
Résurgence de Chambroule (13). La vasque émissive ne présente pas de roche en place et se fait à même le sol. Le débit est estimé à 2 l/sec en juillet 2016 (Photo - Commune de Havelange)

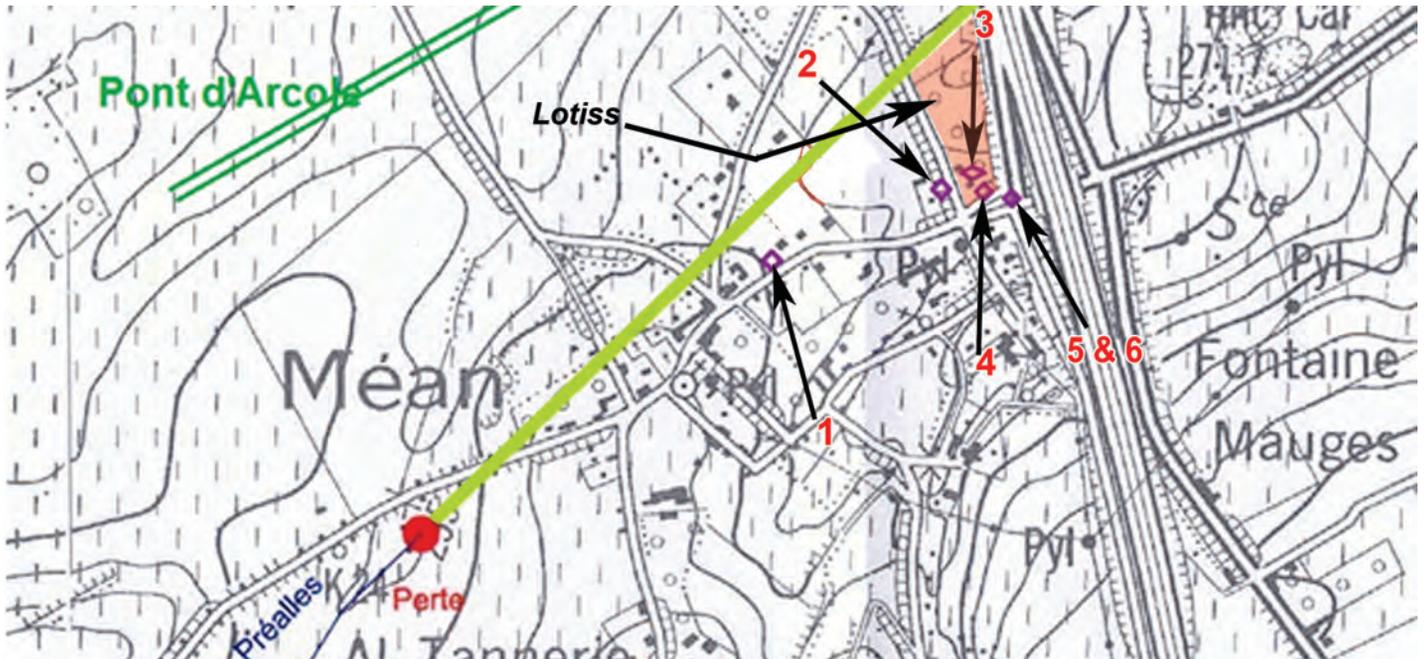
Indices de karstification et de sourtirage à l'Ouest de la RN 63 (AIEC - J. Goffaux - 2015). Le rectangle orange indique l'emplacement d'un lotissement en cours de construction en plein de l'axe de drainage du système de Méan.

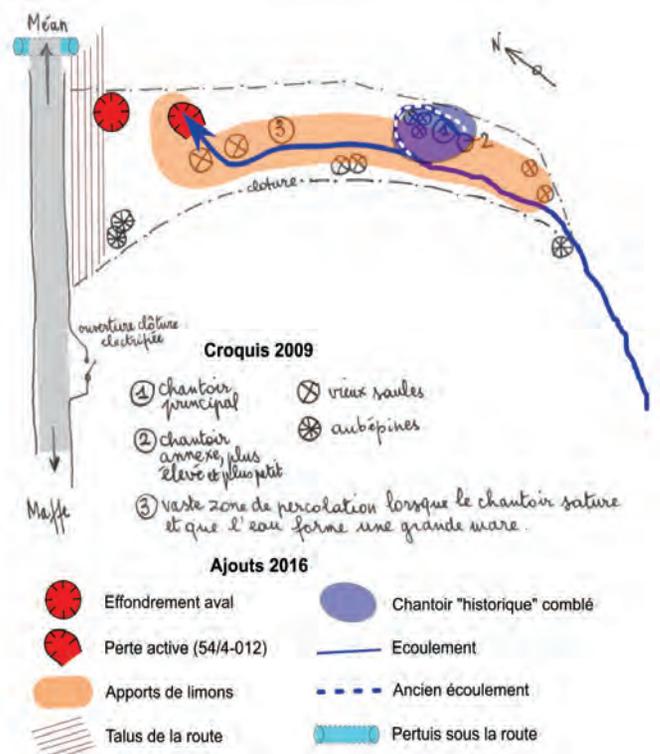
Schéma illustrant le déplacement progressif vers l'aval et la route nationale du point de perte de Méan et des effondrements qui y sont associés (observations 2007- 2016).

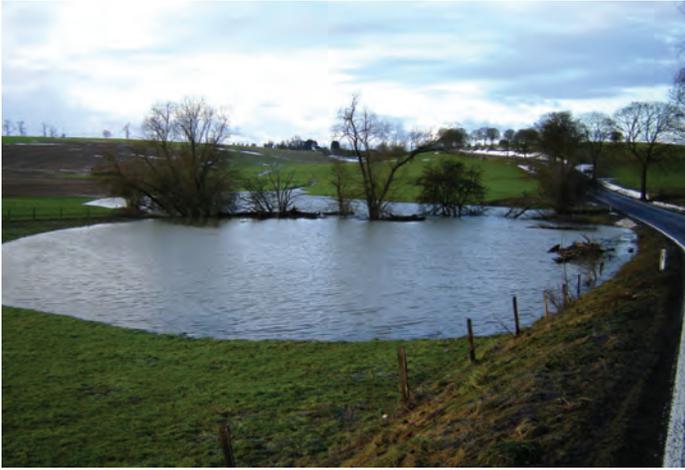
*En crue (janv. 2011), le chantoir sature, toute la cuvette en amont de la route se remplit d'eau et la chaussée peut être inondée. L'apprt massif d'alluvion aux pertes favorise ce processus (Photo A. Dessaint)*

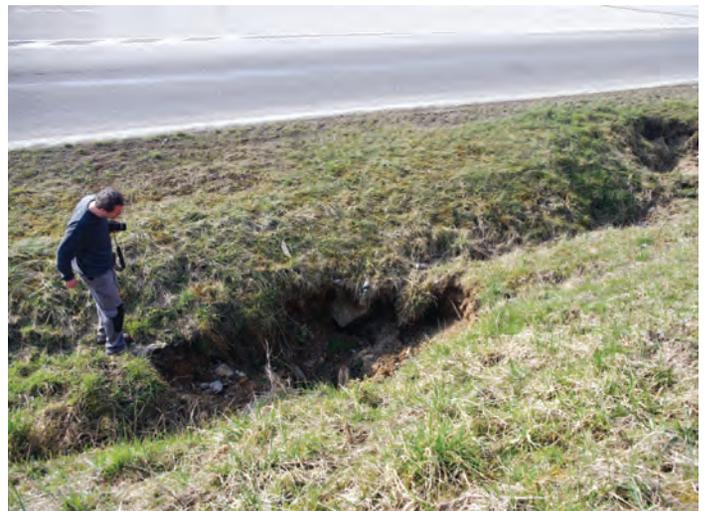
*Effondrements le long de la RN 63 (bretelle d'accès à la voie rapide) sur l'axe supposé des eaux souterraines de Méan (voir site 54/4-11).*

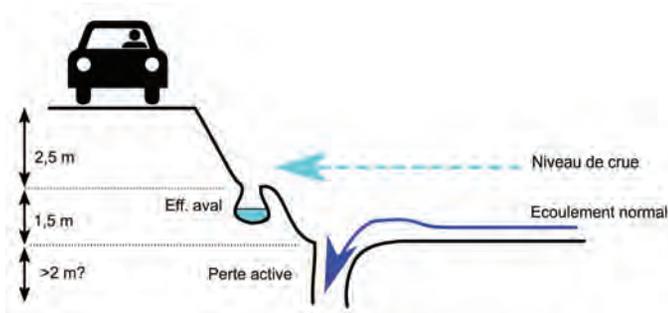
*Coupe au niveau de la N938 (Maffe-Méan). Depuis 5 ans les eaux tendent à se perdre au pied du talus. L'effondrement situé plus en hauteur peut se remplir en périodes de crue.*

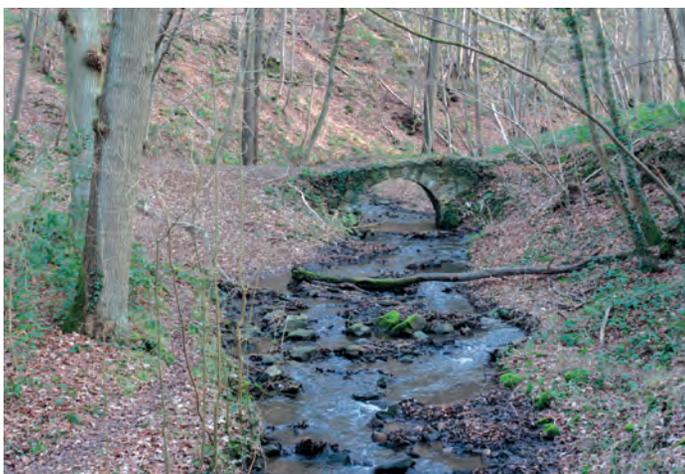
La Solières entrant sur les calcaires en amont du Trou Manto
