## LA GROTTTE DE BOHON Folle saga dans le sous-sol de Durbuy

## Le chantoir des Ecureuils (Atlas du Karst Wallon - 524-046)

## LA SOURCE TRIDAINÉ (ROCHEFORT)

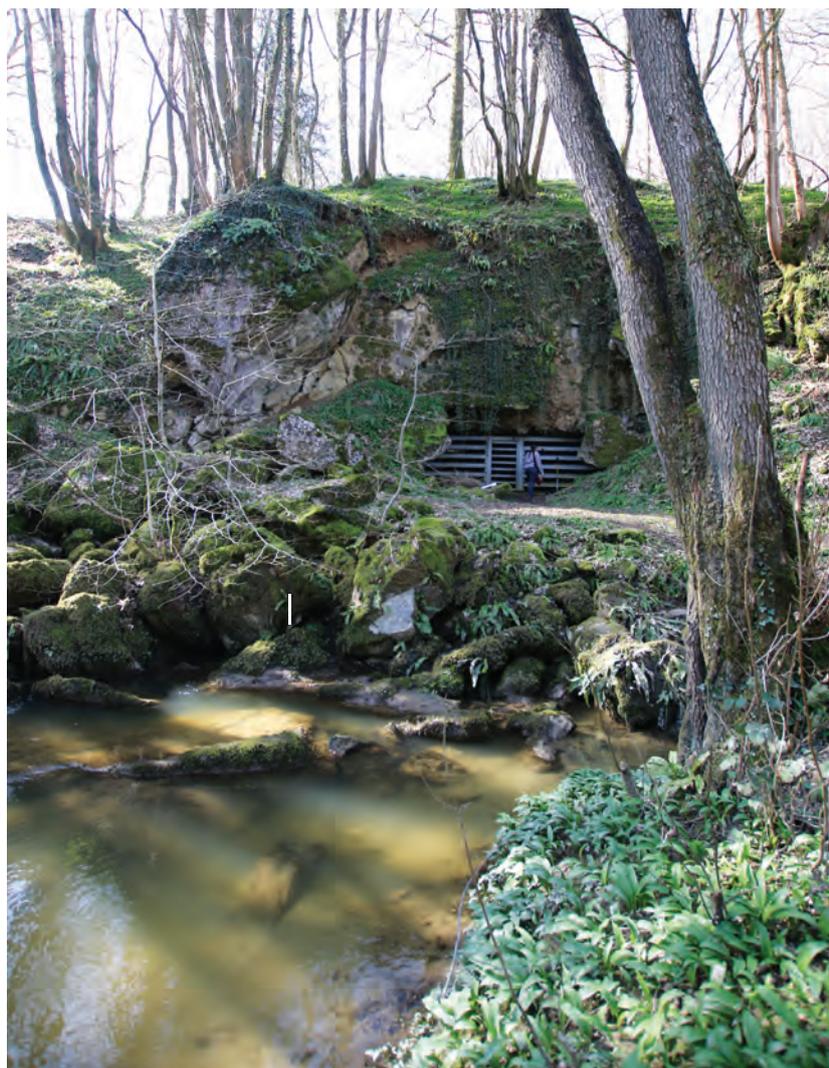
Fig. 1. Le cirque rocheux où s'ouvre le porche de la grotte de Bohon.

La grotte de Bohon [AKWA 551-013] est un bel exemple de recouplement souterrain de méandre. Elle donne accès à un réseau de 589 m de développement, incluant une rivière souterraine sur près de 200 m.

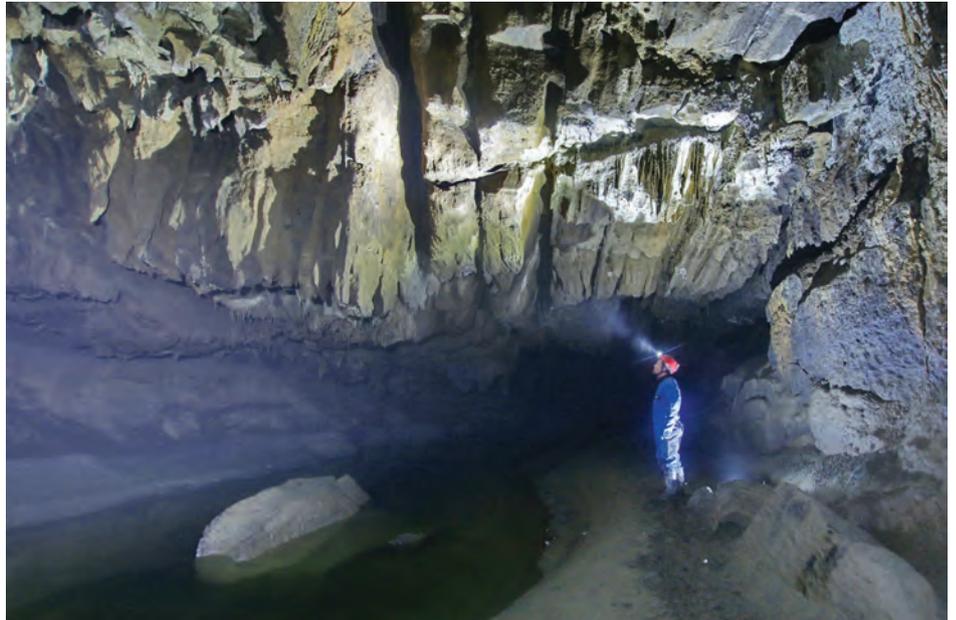
Fig. 2. Regard sur le bras souterrain de l'Ourthe, dans la salle du Lac (photo L. Remacle).

La cavité, déjà explorée, visitée et même en partie aménagée au début du 20<sup>ème</sup> siècle, se compose d'un réseau "fossile" sub-horizontal, qui surmonte de 2 à 3 m un niveau actif. À la salle du Lac, les deux niveaux se rejoignent pour former une haute et vaste salle, occupée sur toute sa longueur par le bras souterrain de l'Ourthe. La plongée du siphon amont a permis la jonction avec le Trou du Renard et la zone de perte en bord de l'Ourthe.

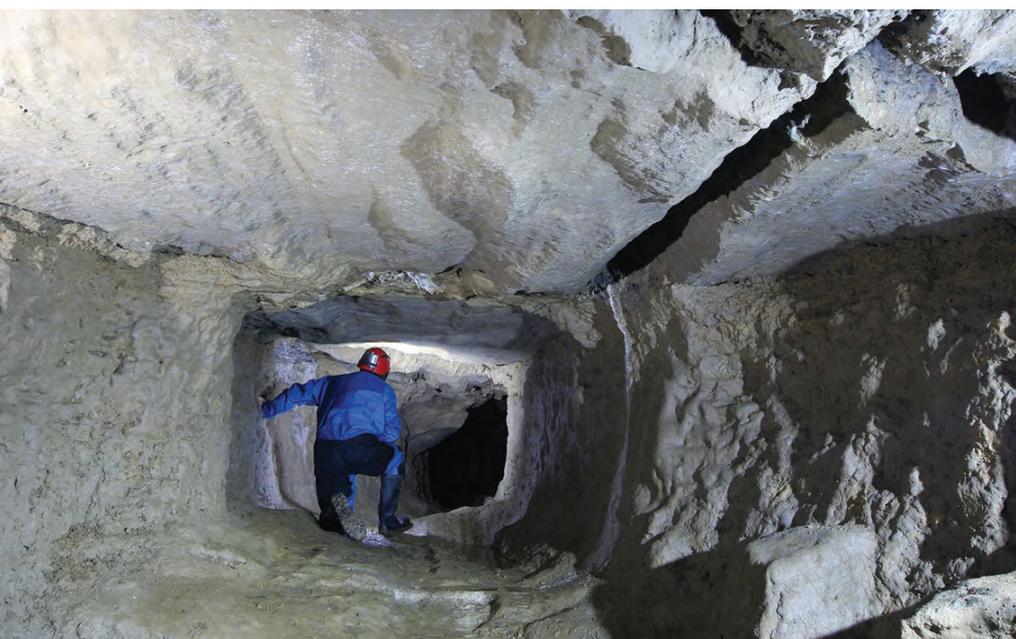
Fig. 3. Alors que le pendage des couches est vertical, certains passages ont été percés dans un sédiment très dense et épais qui colmatait quasi complètement la galerie fossile.

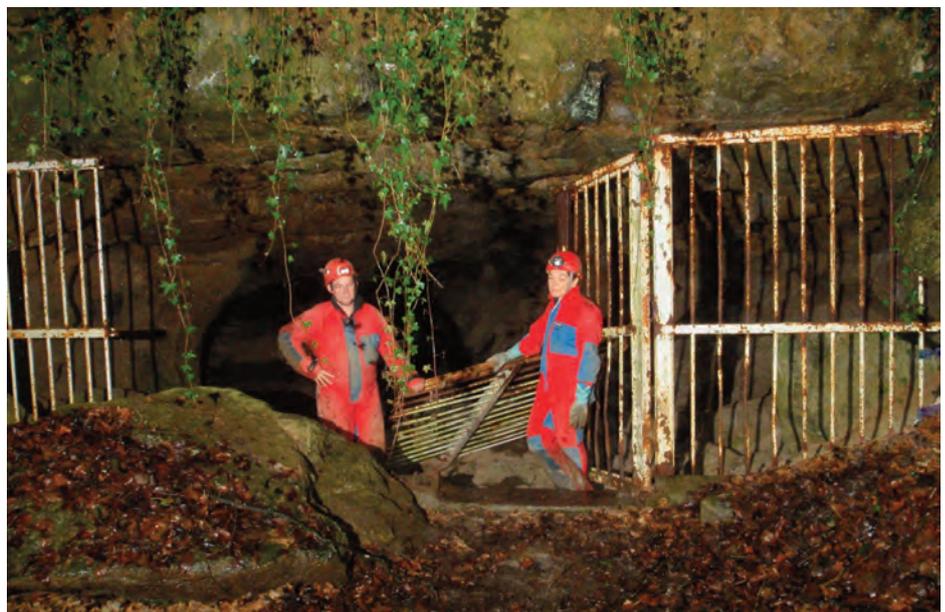
Fig. 4. L'entrée de la cavité, vandalisée, est laissée grande ouverte après l'arrachage de la grille qui en défendait l'accès (photo G. Fanuel, 2011).

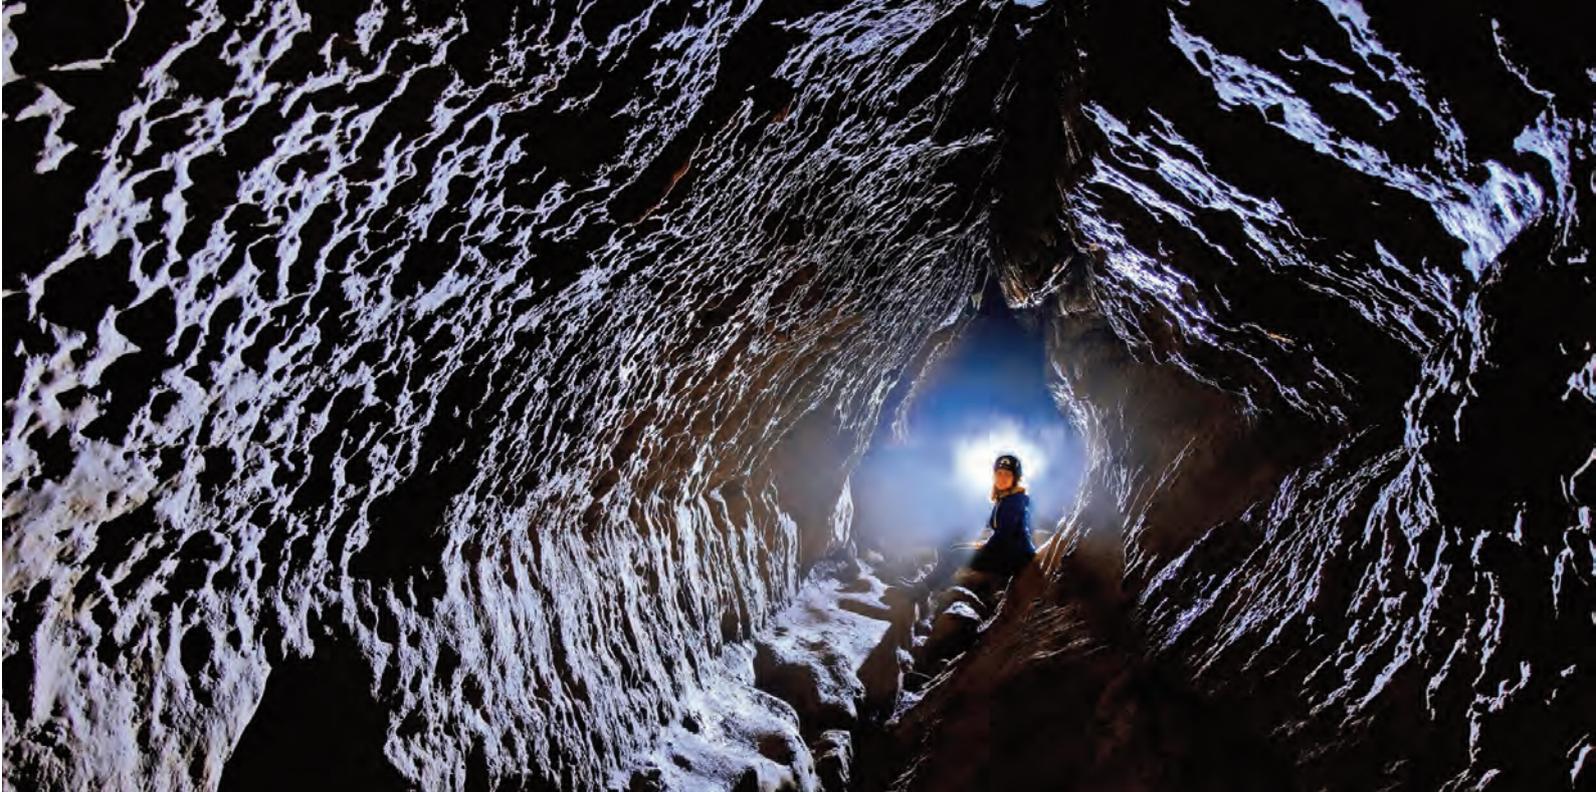
Fig. 5. Couloir en conduite forcée montrant de belles formes de corrosion, dans une galerie fossile (photo V. Gerber).

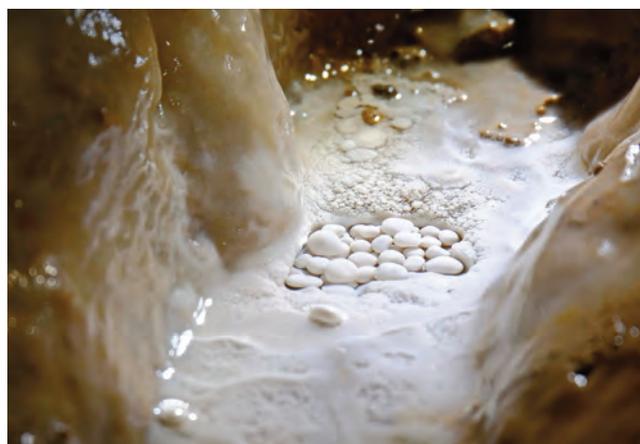
Fig. 6. Perles de cavernes et petits gours actifs en zone 2, à proximité immédiate du cheminement principal.

Le concrétionnement repousse plus vite qu'on aurait pu le penser (début de fistuleuses, coulées blanches, perles) : une évolution remarquable par rapport aux observations réalisées en 2005 ou 2009 ! La pose d'un balisage autour des zones les plus fragiles se justifie d'autant plus qu'il est difficile de visiter la salle du Lac, sans salir les galeries et les concrétions au retour.

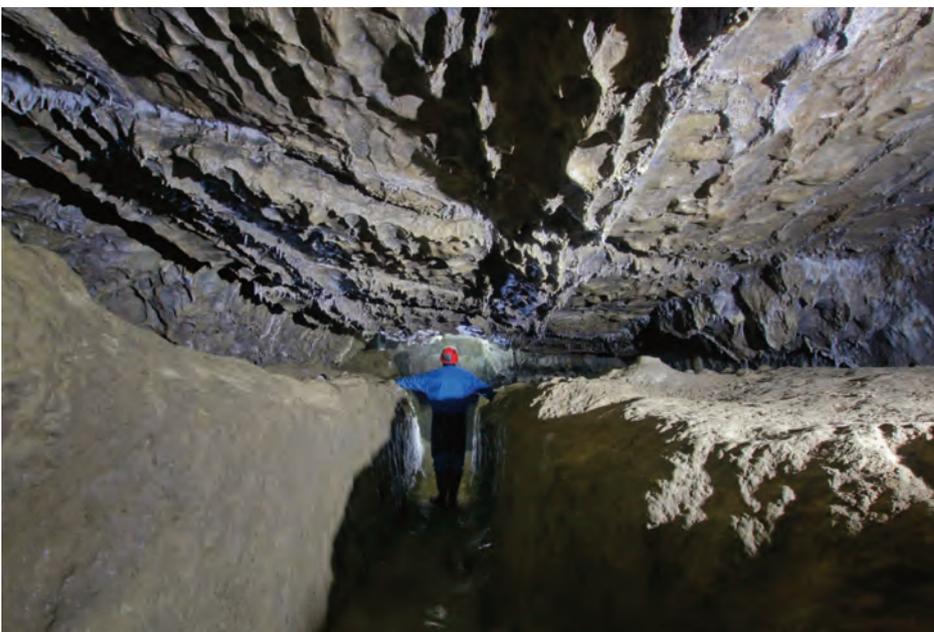
La cavité reste boueuse. Les causes sont à la fois naturelles (dépôts d'alluvions) et humaines : la surfréquentation touristique d'avant 2009 a étalé la boue dans l'ensemble de la cavité et creusé de profondes ravines dans les alluvions. Un **balisage** pour attirer l'attention sur le concrétionnement blanc renaissant serait particulièrement utile. La grotte de Bohon offre par ailleurs un cadre parfait pour mesurer la vitesse de recolonisation d'une cavité par ces spéléothèmes, qui y avaient été quasi totalement détruits.

Fig. 8. Remplissages surcreusés par le passage des visiteurs (photo L. Remacle).

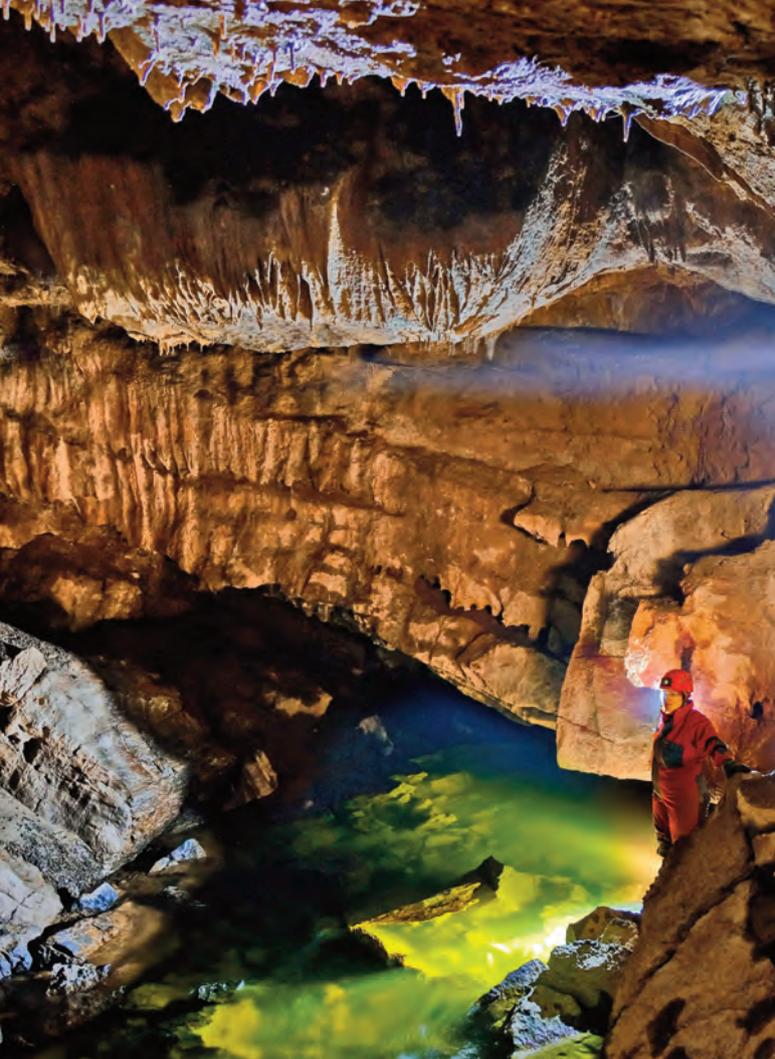
Fig. 9. Les regards sur le bras souterrain de l'Ourthe offrent des accès à l'écoulement souterrain et permettent d'en étudier l'hydrogéologie (photo V. Gerber).

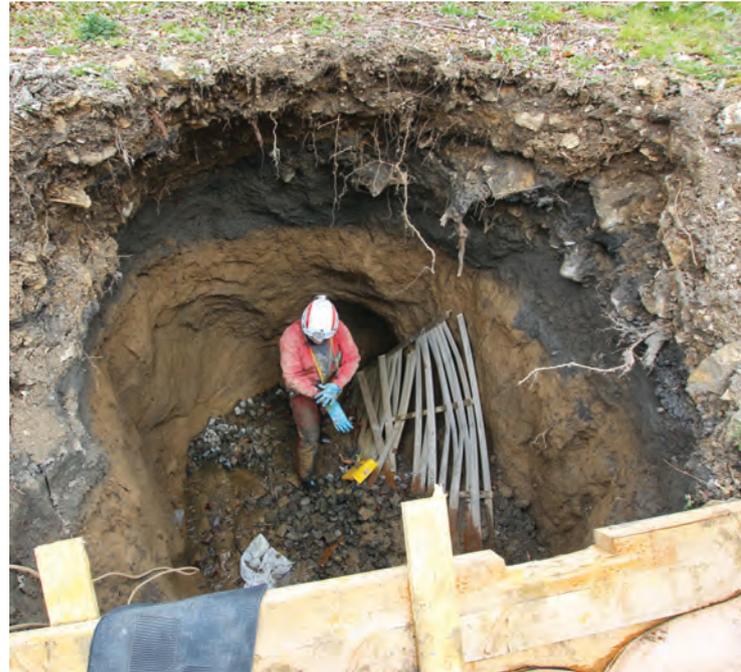
Fig. 1. Exploration du chantoir des Ecureuils par le Groupe Spéléo de Charleroi, à la base de l'effondrement de 2 m de profondeur.

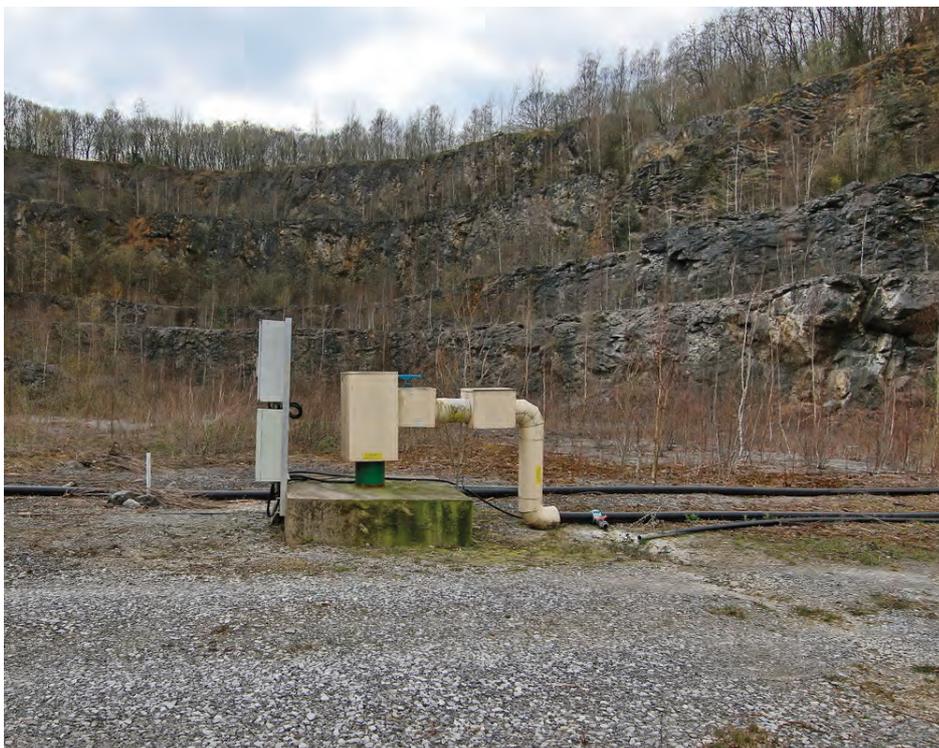
Fig. 4. Le forage PR 3 dans le fond de l'ancienne carrière (altitude 110 m) est équipé de pompes puissantes pour contenir la nappe affectée par les chlorures.

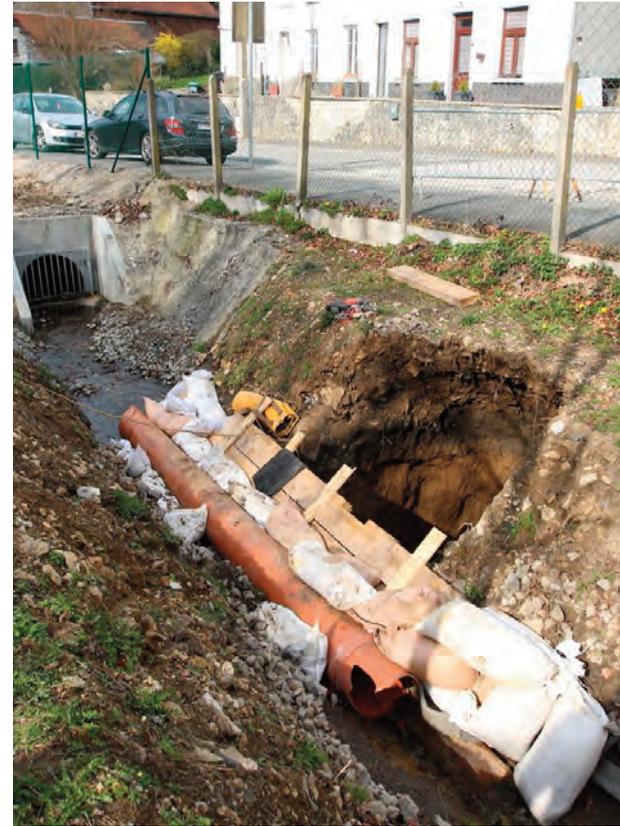
16/03/2019 : La commune a posé une conduite en PVC à hauteur du trou pour limiter l'infiltration des eaux et le soutirage. La perte continue pourtant à avaler près de 4 l/s.

Fig. 5. Aménagement placé en urgence par la commune de Gerpinnes le 16 mars 2019, pour limiter la perte et le soutirage.

**Recommandations** : Un tel effondrement en bordure de route et de zones urbanisées, accompagné d'un important soutirage, pose problème en termes de stabilité. Les crues ont sapé le talus en terre. Site et ruisseau à surveiller.

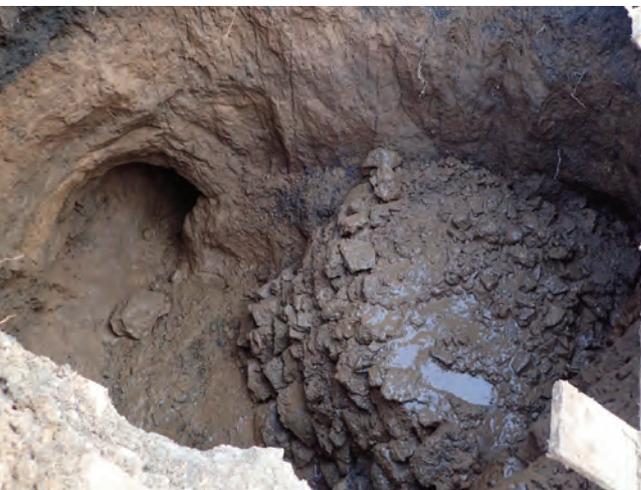
Fig. 7. 2 m sous le ru, le fond de la première salle se prolonge par une galerie orientée vers l'amont, parallèlement au ruisseau.

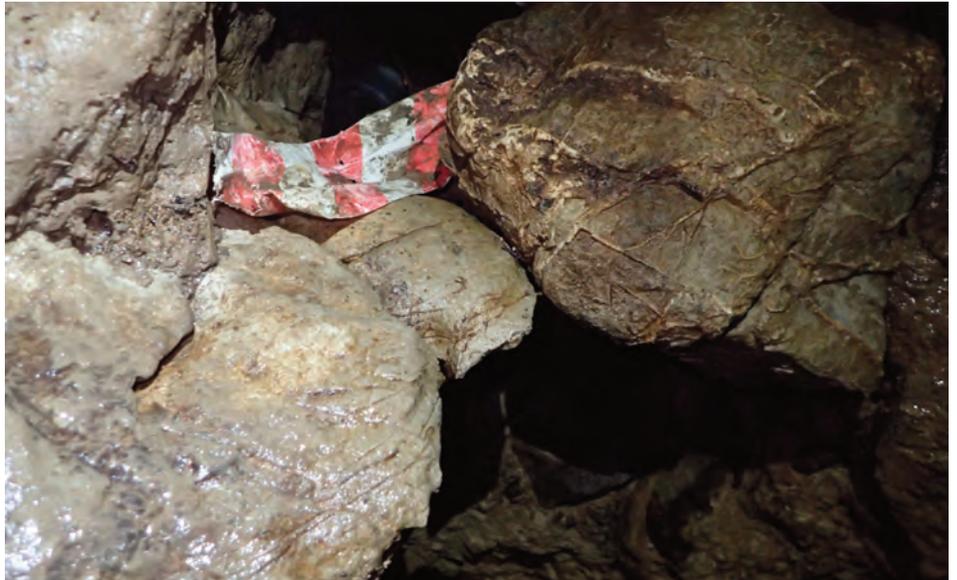
Les parois sont ici constituées de quelques blocs et de cailloux calcaires fortement corrodés, emprisonnés dans une gangue d'argile. La roche-mère n'a pas pu être atteinte ; pourtant, ce bouchon de sédiments peut encore laisser passer beaucoup d'eau en cas de pluie.

Fig 8. Blocs calcaires très corrodés dans la voûte du couloir prolongeant la première salle.

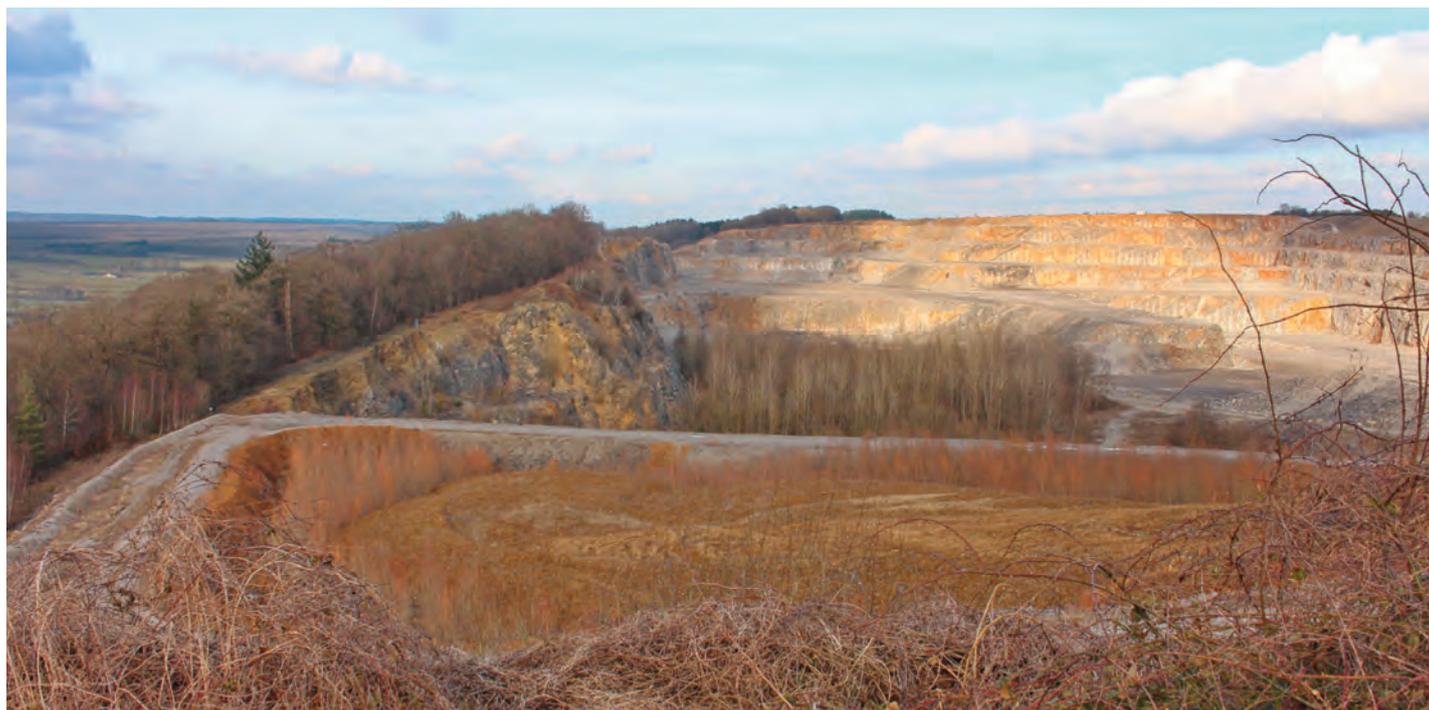
La carrière de la Boverie descend actuellement jusqu'à la cote 220 m. Le drainage de la galerie de Tridaine se situe à gauche de la photo, dans le versant, à la base de la zone forestière (cote 211 m).

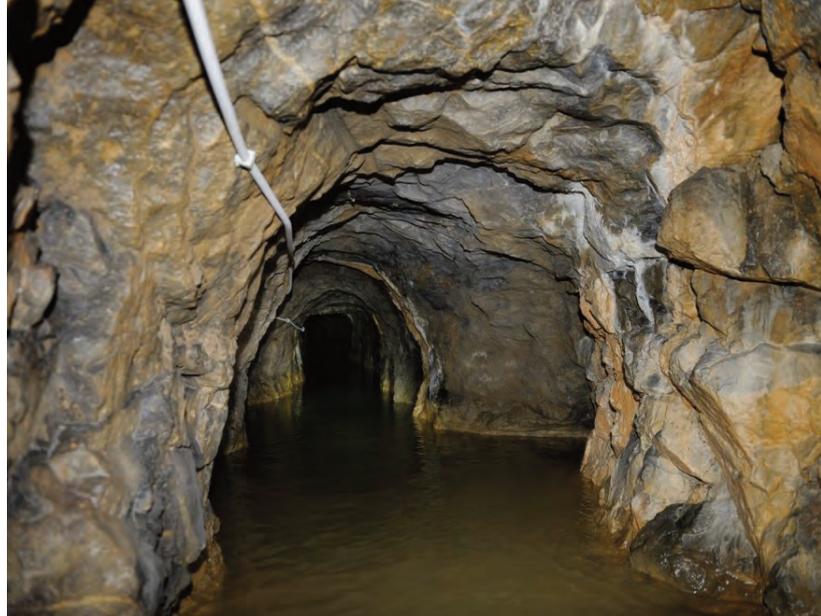
Dans l'ancienne galerie de mine, plusieurs griffons drainent l'aquifère pour alimenter le captage de Tridaine.
