Editorial

LA GALERIE CAPTANTE DE PESCHE (COUVIN)

Exploration d'un patrimoine souterrain méconnu

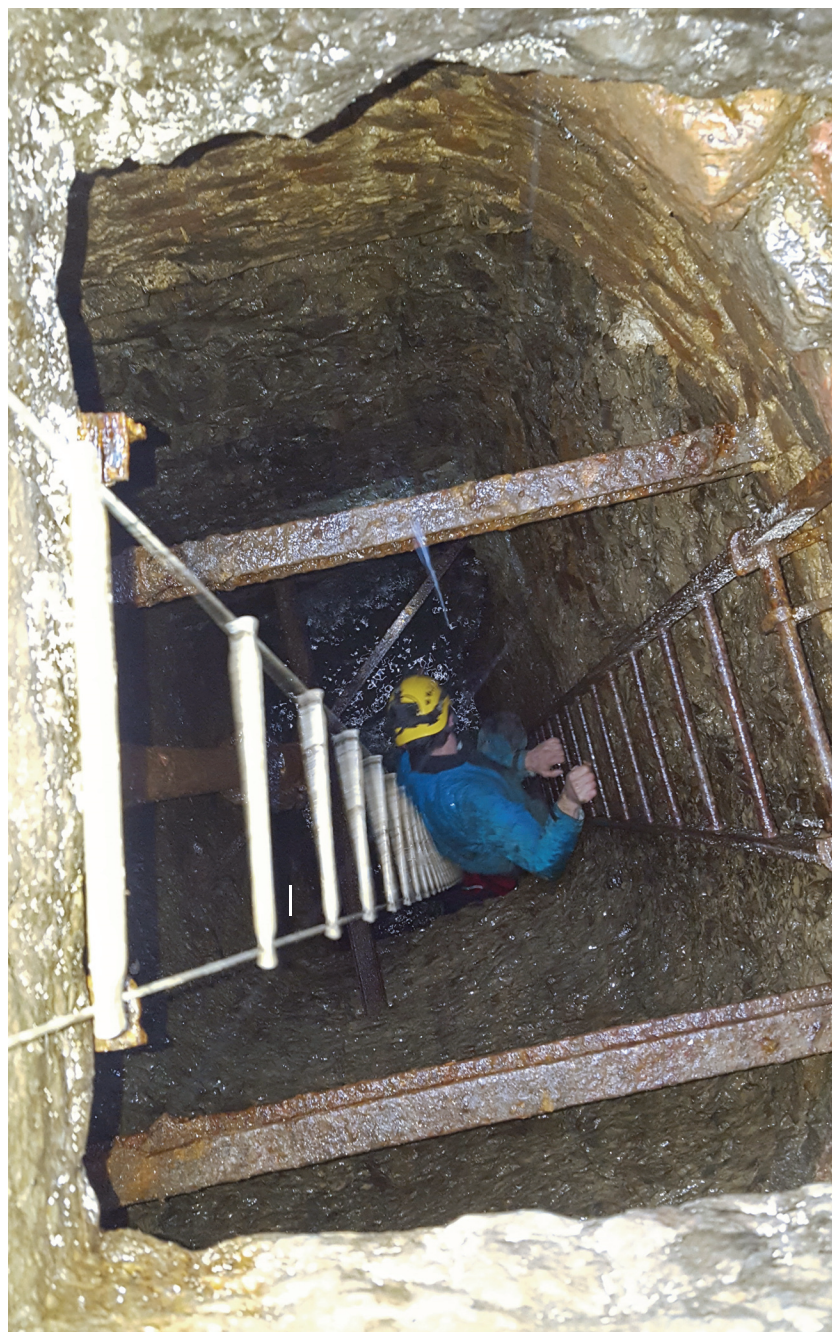
Le puits d'accès à la galerie de drainage, creusé sur 6,5 m, donne accès à un conduit sub-horizontale captant les eaux souterraines (photo D. Pirsoul).

a/ Le **puits d'accès** (à côté de l'ancienne pompe à bras) est situé à peu près au milieu de la galerie. Il fait 6,40 m de profondeur pour une circonférence assez constante de 1,5 m. Les 50 premiers cm sont appareillés en briques, le reste laisse voir la roche en place. Ce puits donne accès à une petite chambre rectangulaire qui a été sur-creusée pour former une vasque d'eau d'à peu près 90 cm de profondeur, destinée à alimenter la pompe à bras (une conduite en fonte y descendait depuis la surface). Le trop-plein des eaux est évacué via une galerie en baïonnette, vers la galerie en aval.

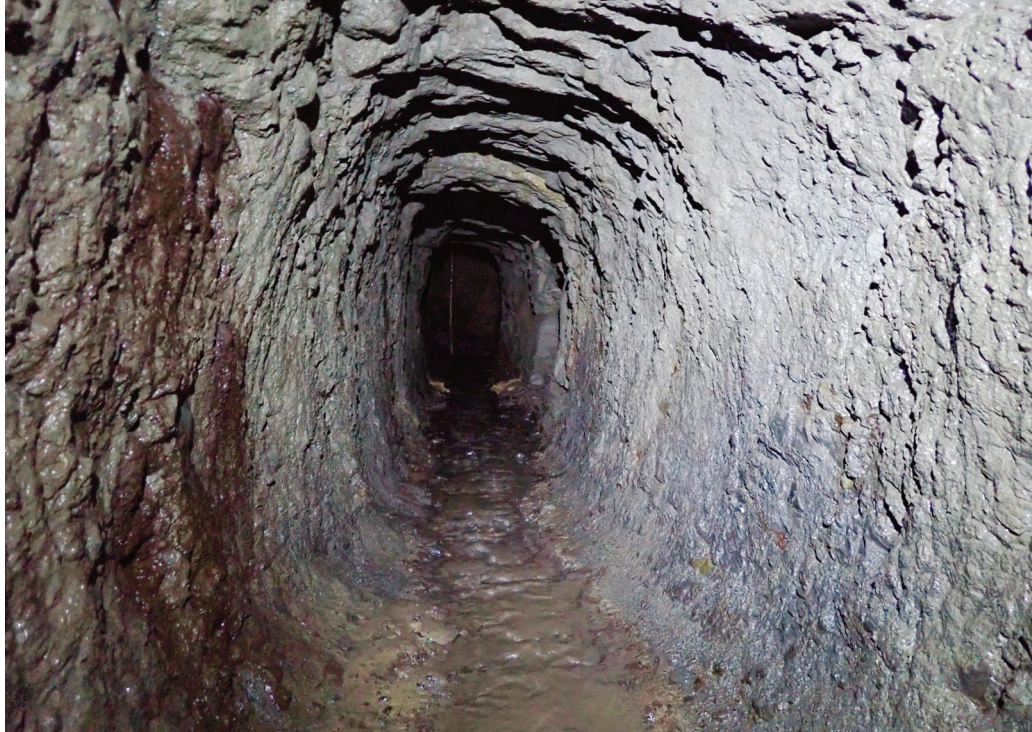
Fig. 4. Conduit amont de la galerie, taillé à la main dans les grès. Les eaux sont drainées vers le puits d'accès (équipé d'une pompe à main) pour ensuite remplir un réservoir à destination de la population.

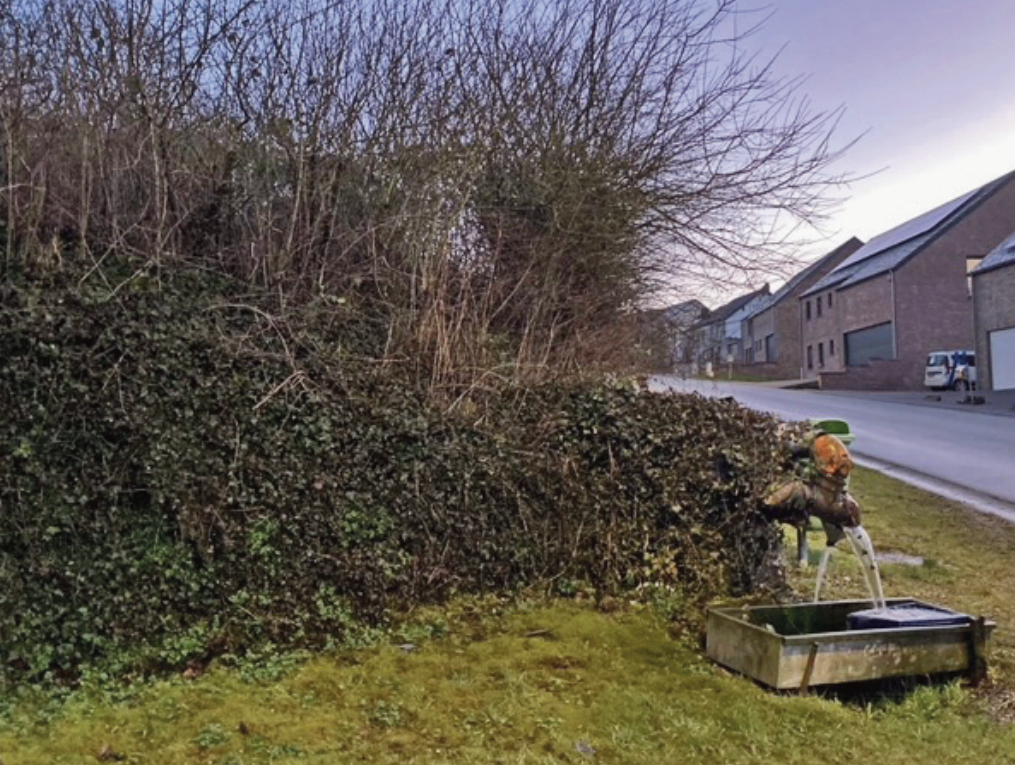
Fig. 6. Vestige des réservoirs (situés dans le bosquet), 150m en aval du puits d'accès de la galerie. Le trop-plein se déverse dans une sorte d'abreuvoir pour ensuite s'écouler vers le centre du village (photo L. Gobeaux).

La branche à l'aval du puits d'accès s'arrête brutalement sur un mur maçonné, après 67 m. Or les réservoirs se situent encore 70 m plus à l'aval. On ignore comment les eaux étaient amenées depuis la galerie jusqu'aux réservoirs en question (canalisation enterrée, poursuite de la ga-

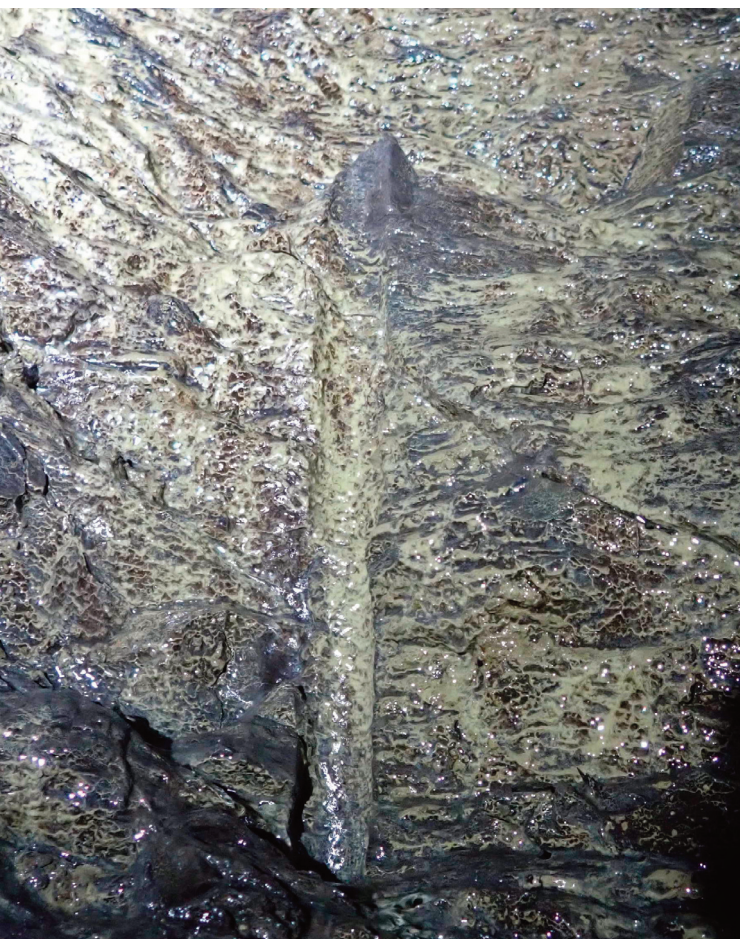
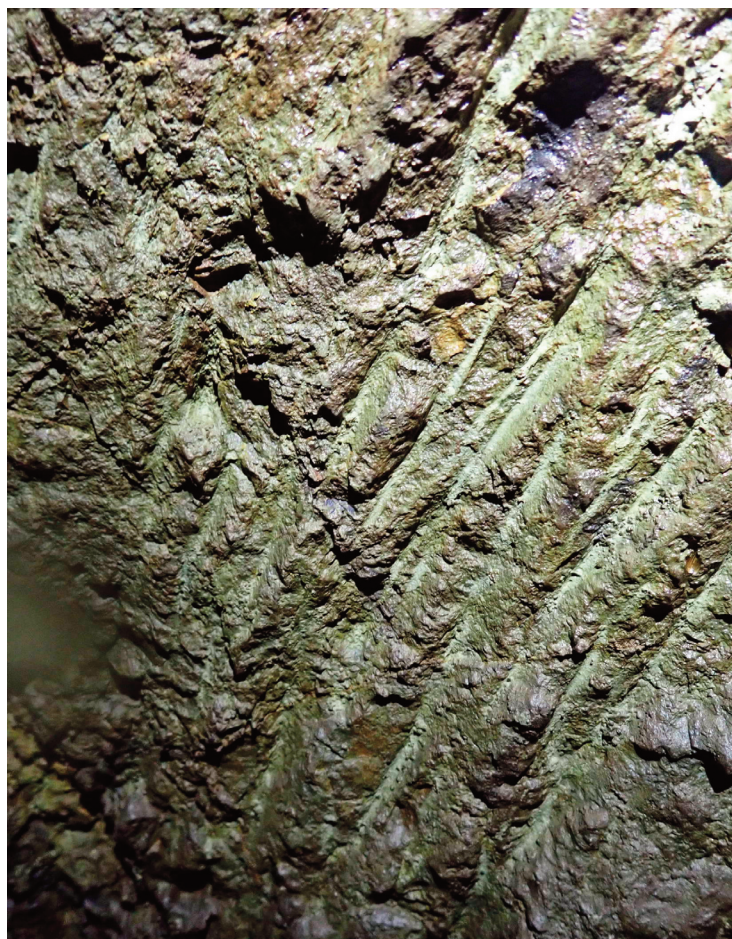
Fig. 7. Traces laissées par les outils sur les parois de la galerie. A gauche, foret vertical dans le puits d'accès; à droite, stries laissées par une aiguille utilisée lors du creusement de la galerie.

Pendant longtemps, les techniques de creusement dans les roches compactes sont restées plutôt archaïques, avant la généralisation du recours à l'électricité et la bonne maîtrise d'appareils à air comprimé. Les outils traditionnels, à percussion directe comme le pic, ou posée comme la pointe ou broche, heurtée par un maillet, permettent de creuser des saignées ou de découper des parois, en laissant des traces distinctes, sillons obliques ou éclats punctiformes.

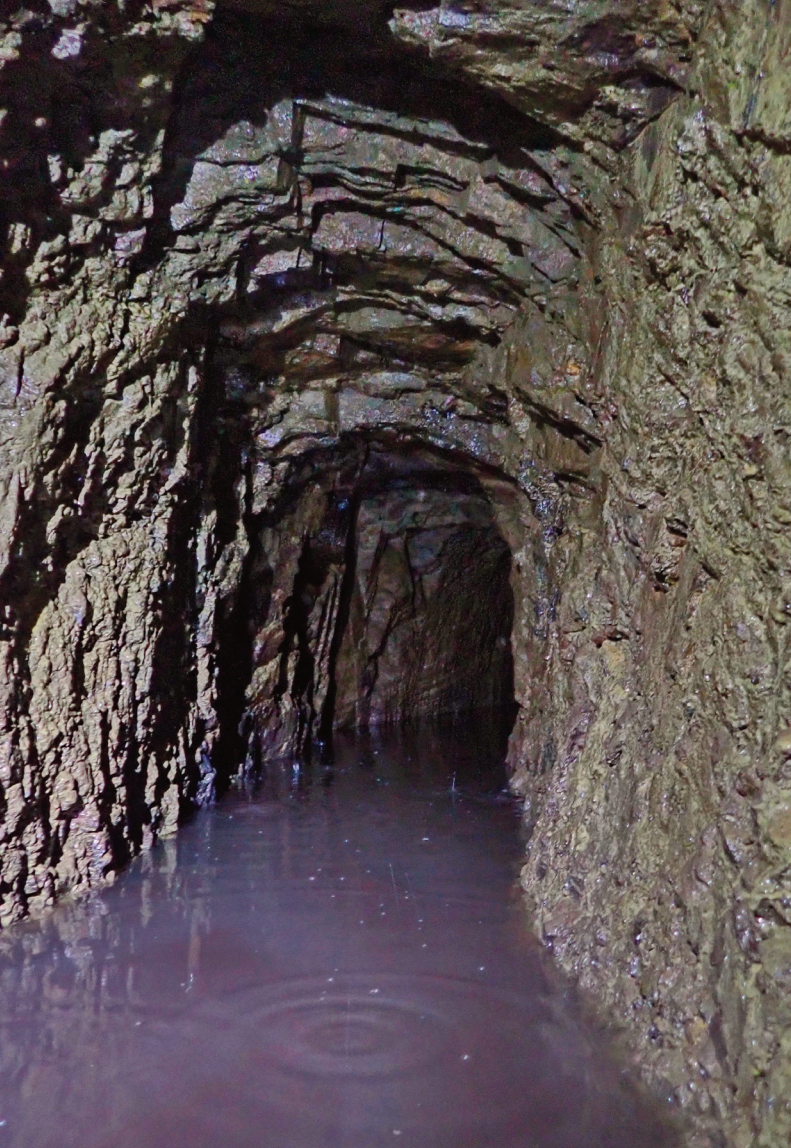
Fig. 9. Dans le secteur aval de la galerie, les eaux (quasi stagnantes) atteignent 50cm de haut le 16/02/2022.

Lorsqu'elle devient très faible, des boues peuvent s'accumuler (terres charriées par les eaux et argiles de décalcification). C'est ainsi que dans la partie aval, on a enregistré jusqu'à 50cm d'eau qui semble quasi stagnante (fig. 9).

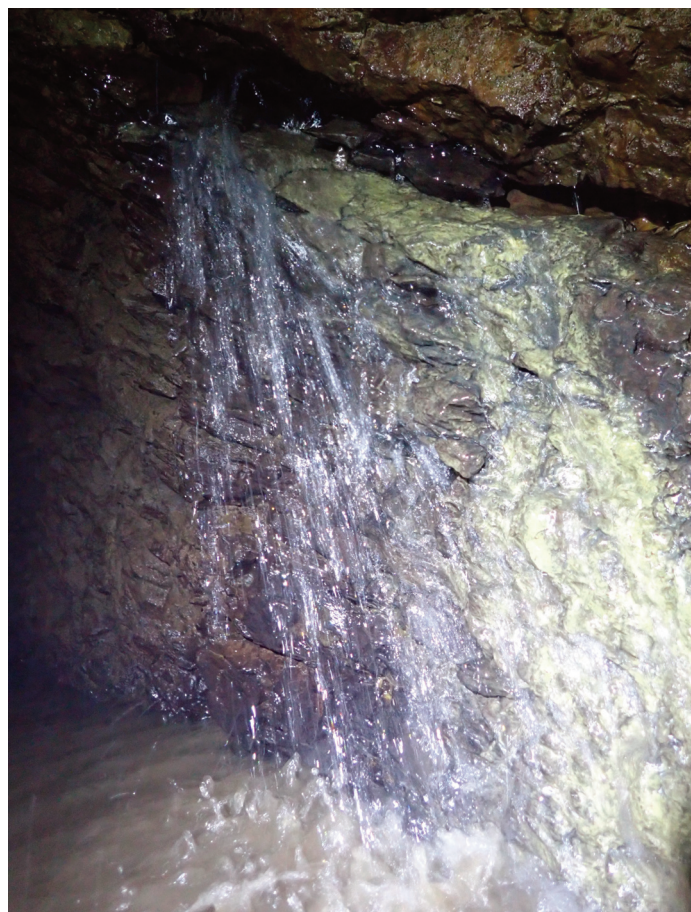
Fig. 10. Venue d'eau bien localisée dans la paroi, contribuant à l'alimentation de la galerie.

Ces apports d'eau proviennent généralement de la voûte et/ou du sommet des parois. Or en surface, on n'observe pas de point d'infiltration bien défini. La galerie recouperait donc un certain nombre de veines d'eau qui assurent la plus grande part de son alimentation.

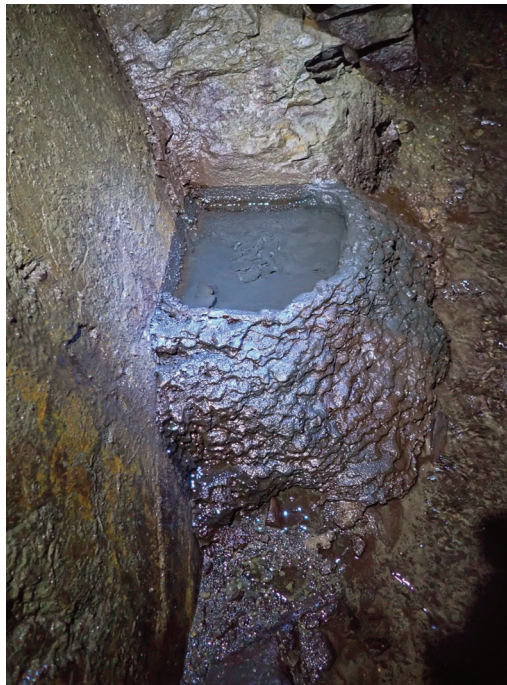
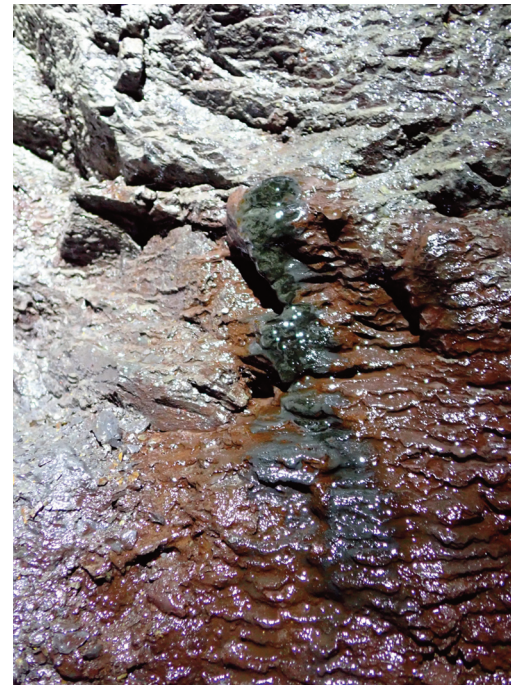
Fig. 11. Dans la galerie amont, des dépôts argileux à la base de la galerie présentent des coloris très variés. Ces formes s'apparentent à des concrétionnements "mous". À gauche, gour de 30 cm de haut au milieu duquel de l'eau arrive sous pression. À droite, paroi humide avec eau de percolation chargeant le mur de la galerie de teintes variées.

f/ Nous avons réalisé une **analyse d'eau** en 3 endroits (fig. 8, A, B, C) : les deux veines d'eau les plus importantes en termes de débit, ainsi que le gour "mou" (fig. 11, à gauche). Une telle analyse ponctuelle est fortement dépendante des conditions du moment (notamment des pluies intenses qui s'abattaient sur ce secteur) ; il faut donc éviter d'en tirer des conclusions définitives.

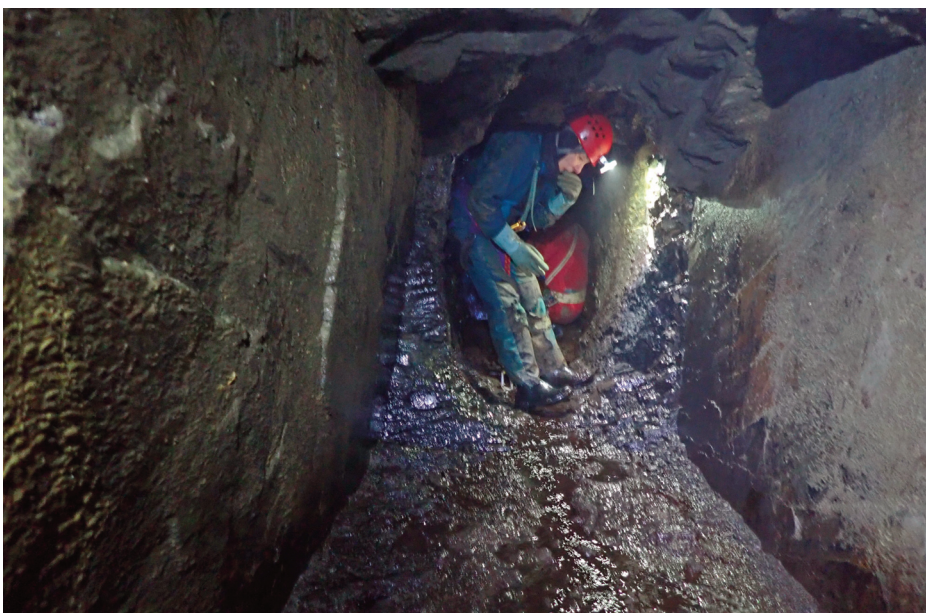
Fig. 13. Parois subverticales et lisses correspondant probablement à un miroir de faille dont les ouvriers ont pu profiter pour progresser dans leur travail de creusement.

Vu que la galerie recoupe la structure géologique perpendiculairement, nous ne sommes pas sur un joint de stratification mais très probablement en présence d'un

miroir de faille. La galerie a creusé et vidé la section de roche broyée entre ces deux "murs" qui se font face. Cette tectonique joue un rôle important dans le drainage et les écoulements souterrains dans les grès du Couvinien.

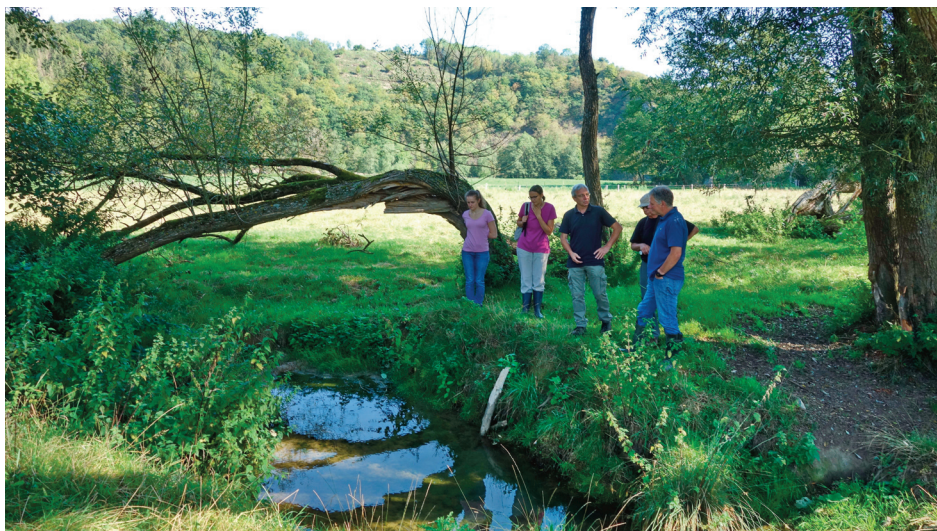
Fig. 1. La résurgence de Bohon, dans une des boucles de l'Ourthe.

En 1956, P.G. Liégeois établissait, suite à une pollution en provenance de la laiterie de Tohogne, un lien entre les pertes du même nom et la résurgence de Bohon située 1230 m au sud, en rive droite de l'Ourthe (fig. 1).

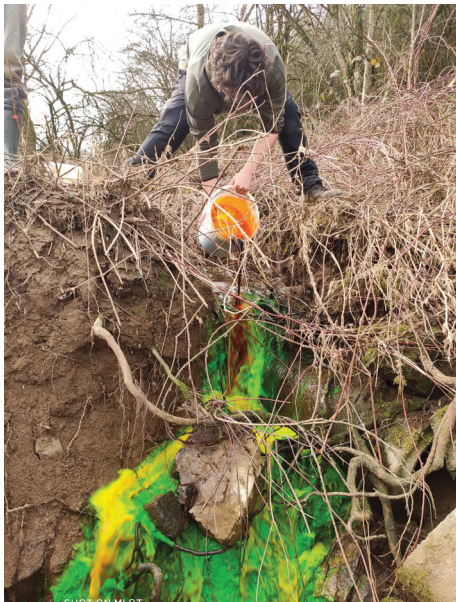
Fig. 3. Injection dans la perte de Tohogne.

Le 22 février 2021, un essai de traçage à partir des pertes de Tohogne a été réalisé par le Département de Géologie de l'Université de Namur, avec 250 g de fluorescéine (fig. 3).

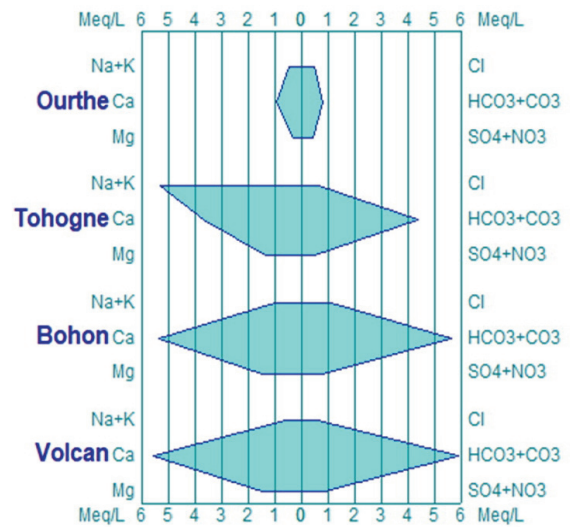
Fig. 5. Diagramme de Stiff, caractérisation hydrochimique.

Lors du traçage, 4 échantillons d'eau ont été prélevés (Ourthe, perte de Tohogne, résurgence de Bohon, et Volcan de boue) et les éléments majeurs analysés. Le diagramme de Stiff (fig. 5) montre une nette

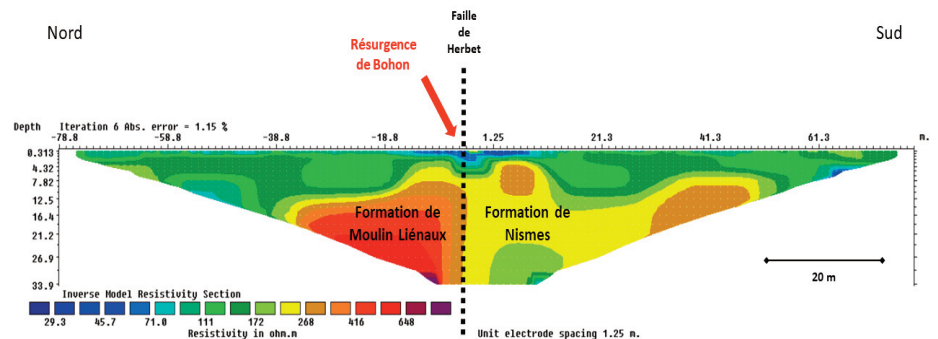
Fig. 6. Résurgence de Bohon : tomographie électrique.

Une tomographie électrique réalisée dans la plaine alluviale de l'Ourthe met clairement en évidence, sous une épaisseur d'environ 8 m d'alluvions, le contact entre les calcaires frasniens (F. de Moulin Liénaux) au nord et les shales frasniens (F. de Nismes) au sud.

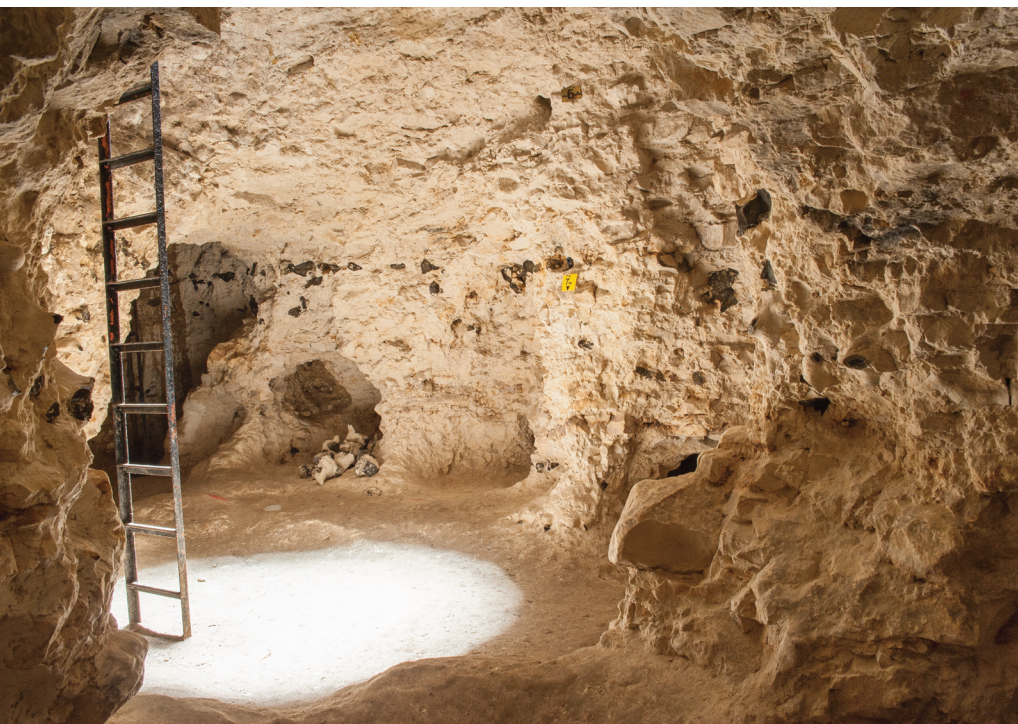
Fig. 1. Les minières de Petit-Spiennes situées sous le SILEX'S ont été fouillées par la Société de Recherche préhistorique en Hainaut de 1953 à 2010. Photo Michel Woodbury © SPW/AWaP.

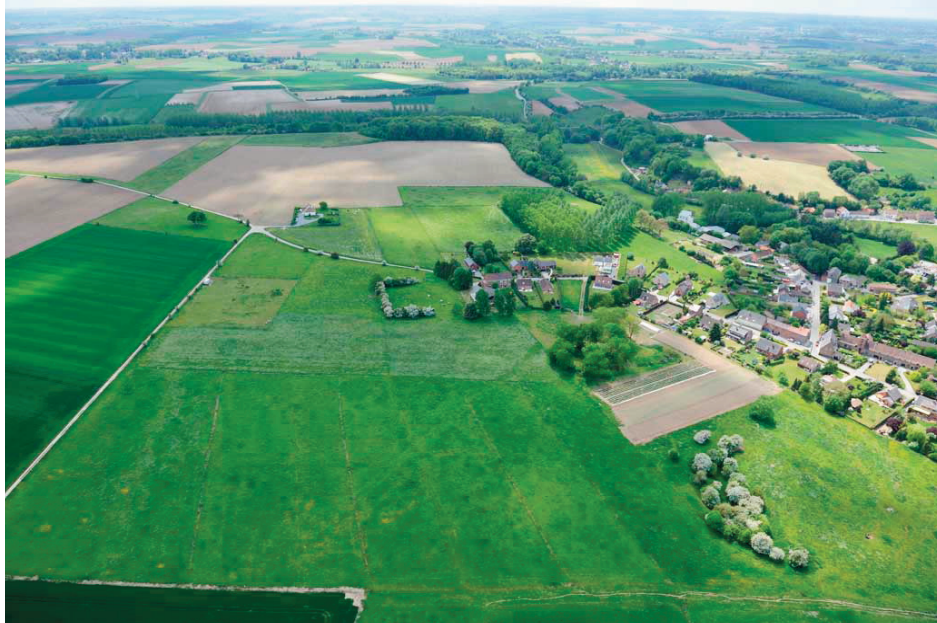
Fig. 2. Vue aérienne des minières de silex néolithiques de Spiennes. A l'avant-plan, le Camp-à-Cayaux avec le Centre de Recherche archéologique de l'Agence wallonne du Patrimoine. A l'arrière-plan à droite, le lieu-dit Petit-Spiennes où a été érigé le musée le SILEX'S. Photo Guy Focant © SPW/AWaP.

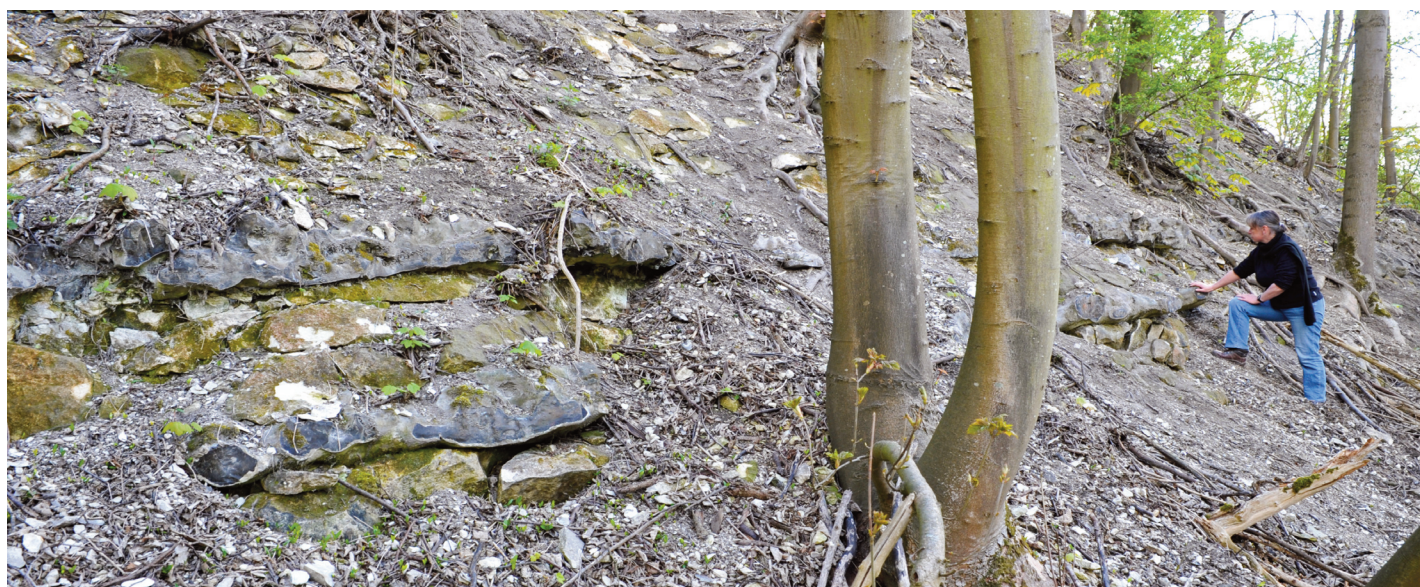
Fig. 3. Bancs jumeaux tabulaires dans le talus du chemin de fer au Camp-à-Cayaux. Photo Michel Woodbury © SPW/AWaP.

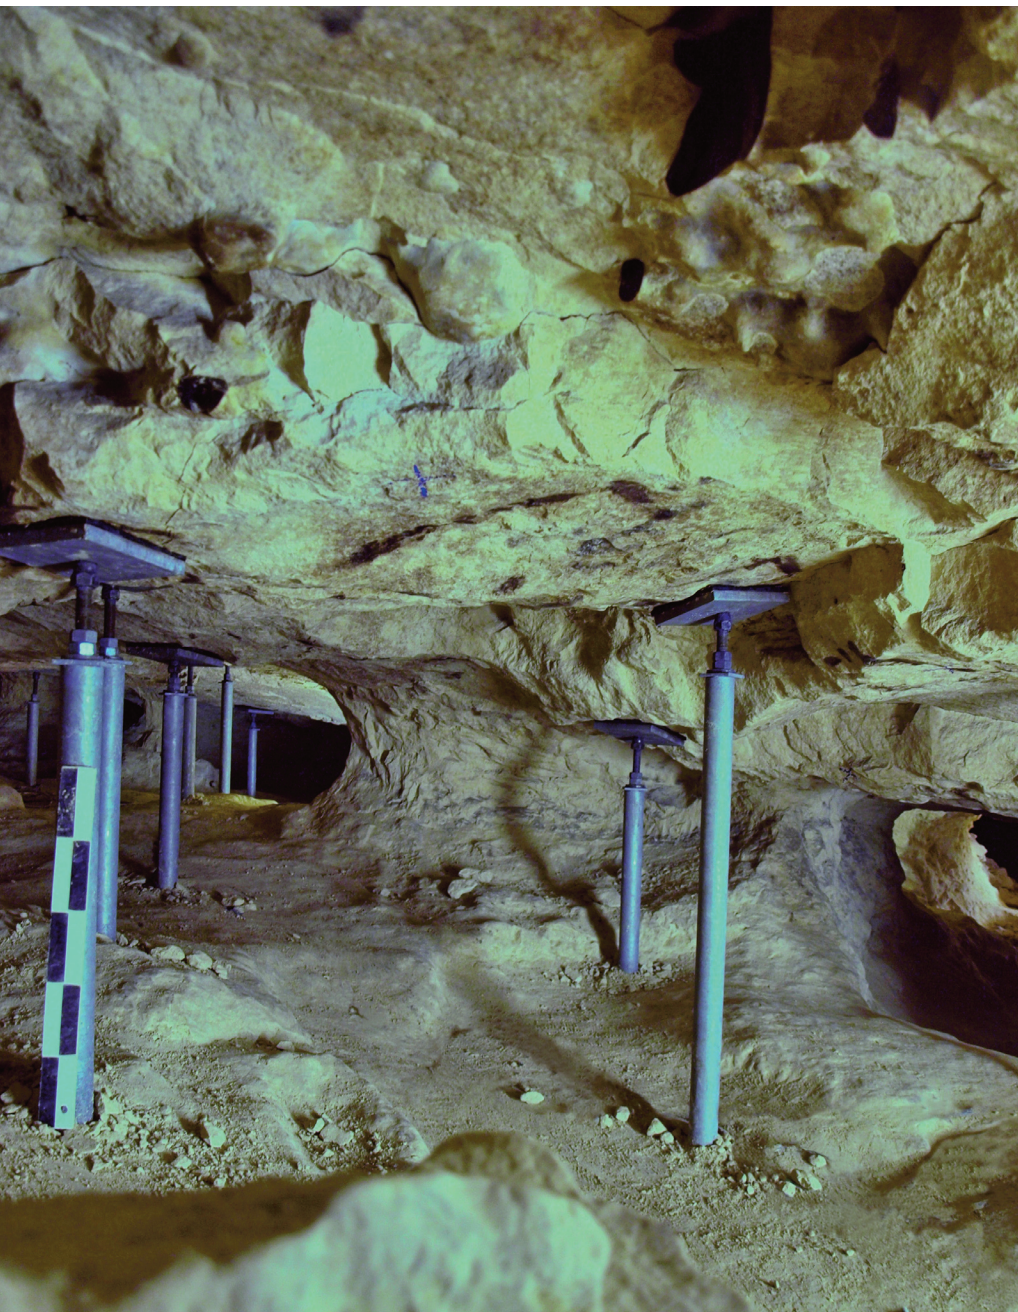
Fig. 4. Minières du Camp-à-Cayaux situées sous le Centre de Recherche archéologique. Remarquez la hauteur des galeries d'à peine 80 cm une fois la dalle de silex exploitée. Photo Dagmara Werra © IAEPAN, Varsovie.

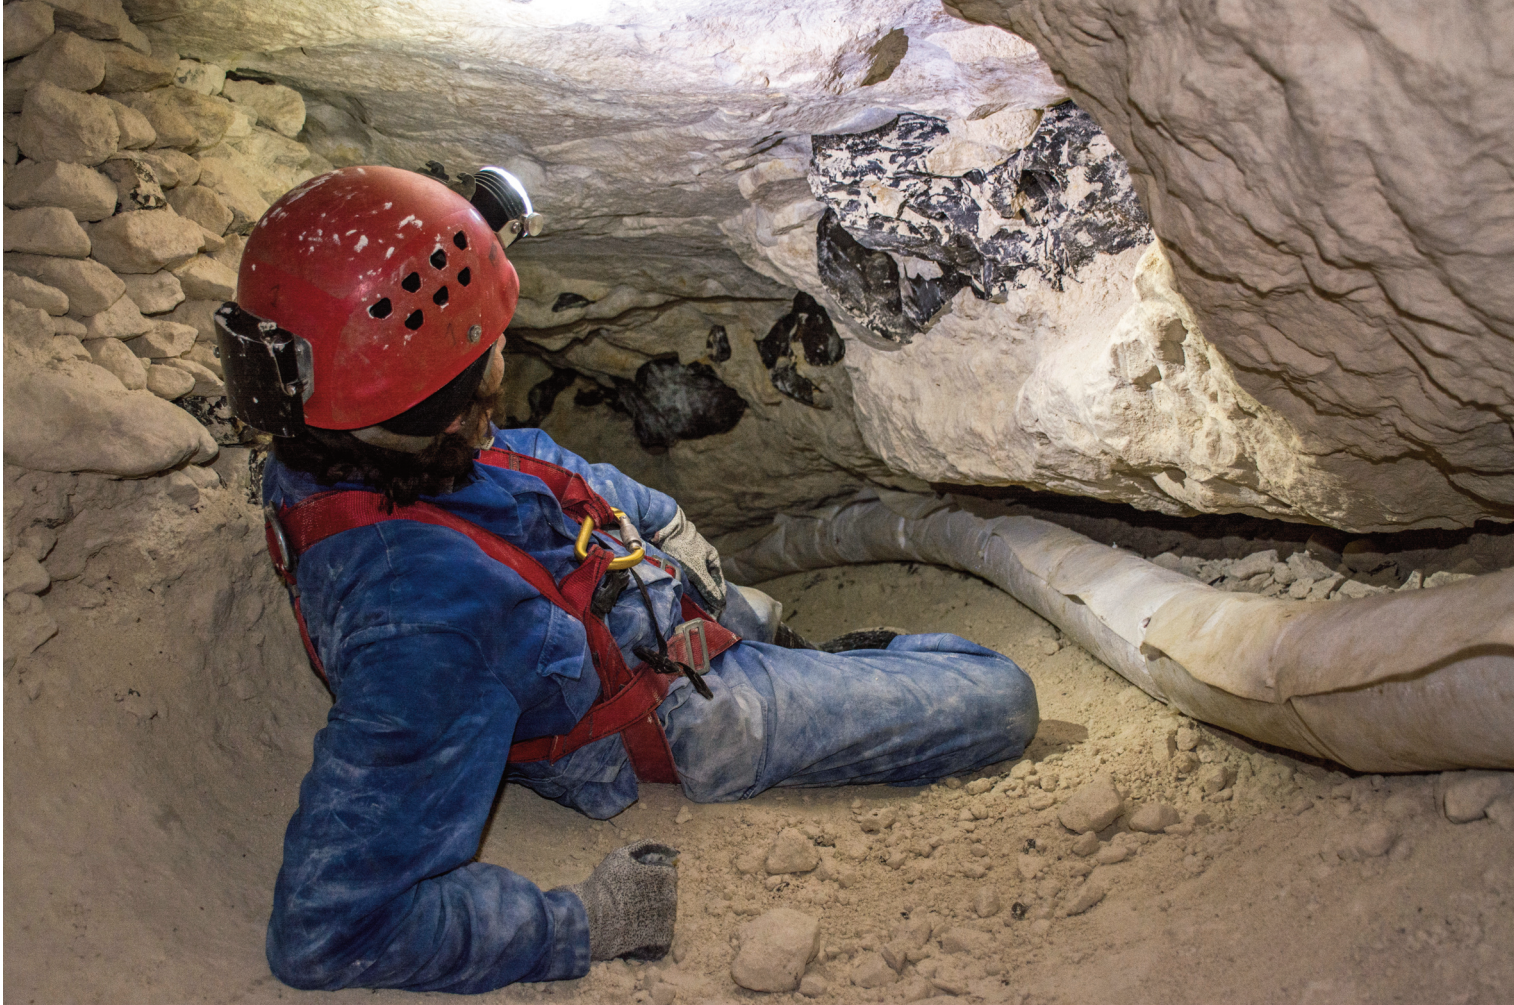
Fig. 5. Les minières du Camp-à-Cayaux. Photo Michel Woodbury © SPW/AWaP.

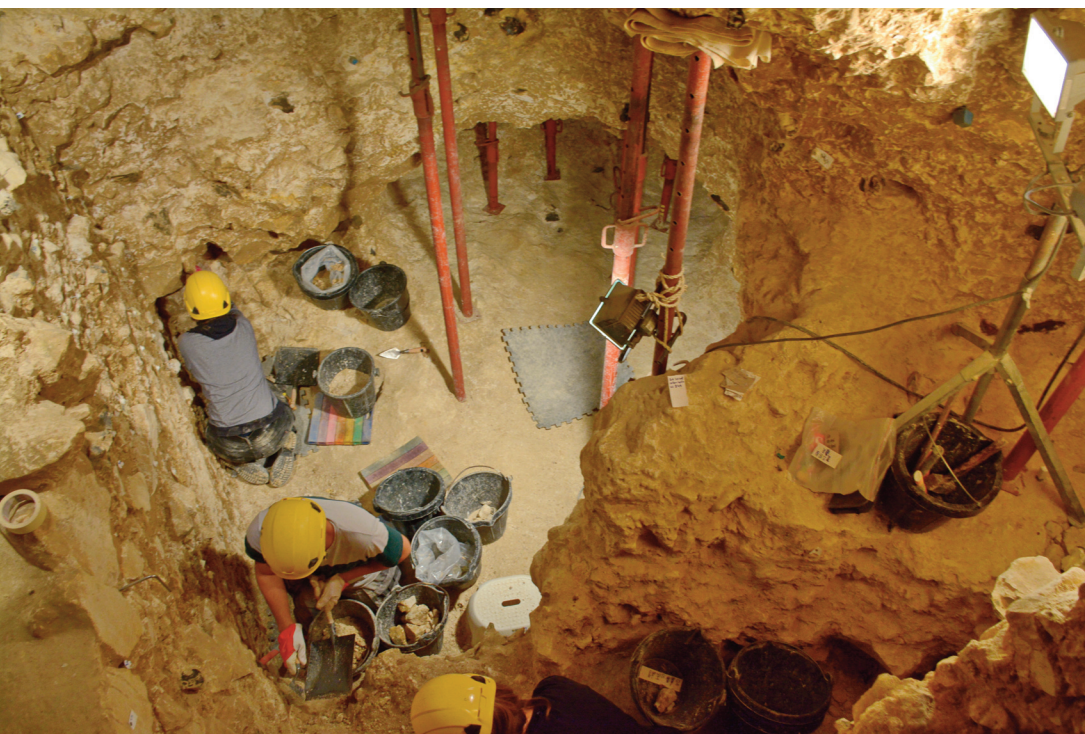
Fig. 6. Fouilles d'un puits d'extraction du silex de 10 m de profondeur à Petit-Spiennes. Photo Michel Woodbury © SPW/AWaP.

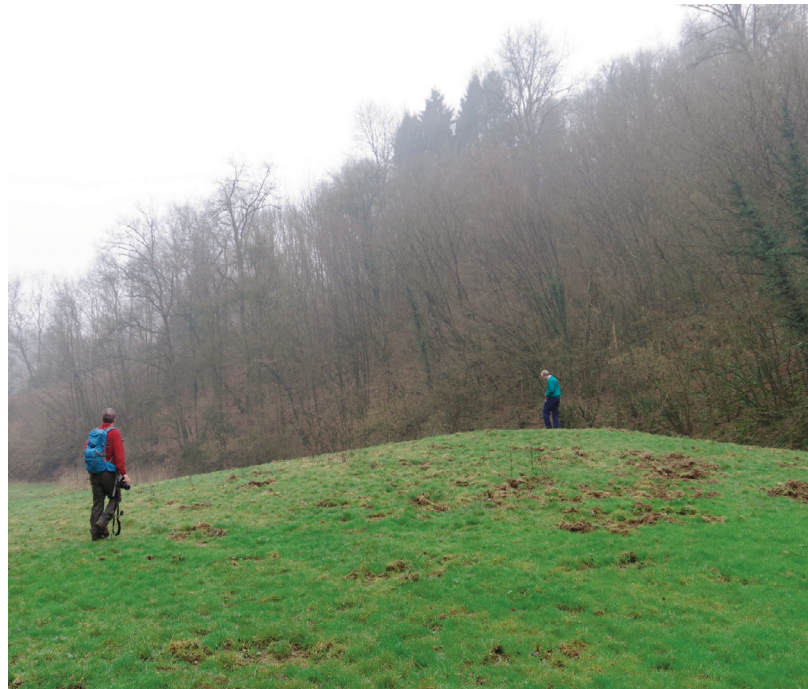
Le "Volcan de boue" de Tohogne (AKWA 49/5-048) vu depuis la pâture en amont (au nord). Cône de faible pente, d'une hauteur totale de 2,5 m et barant toute la largeur de la vallée, il est émissif en période de hautes eaux (photo L. Remacle, février 2019).
